INVENTARIO DE VÍAS PECUARIAS Y DESCANSADEROS DE COLMENAREJO

SUS TRAZADOS, CARACTERÍSTICAS
FÍSICAS, MEDIO NATURAL
Y PRINCIPALES AFECCIONES

Colmenarejo, junio de 2012 a diciembre de 2014

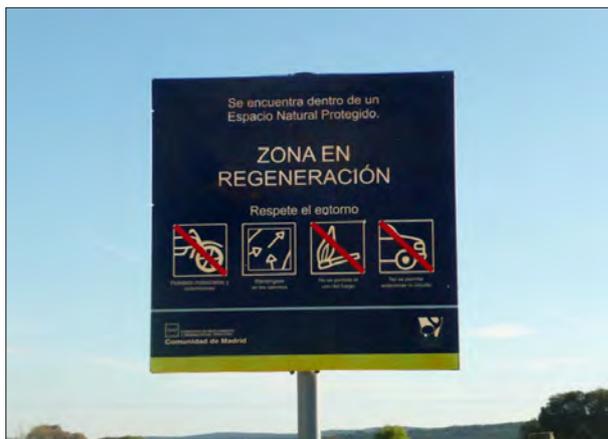
Coordenadas UTM 411598-4493147

La zona, muy degradada por la acción humana, está siendo repoblada. Se ha vallado parte de la vía para proteger la repoblación e impedir la entrada, y se ha señalizado la actuación con un letrero. La vía también esta señalizada, aunque no en el tramo de Colmenarejo.

El vallado de la repoblación reduce la anchura de la cañada, pero deja un ancho más que suficiente para los usos permitidos. Es de suponer que, una vez consolidada la repoblación -lo cual requerirá bastantes años-, el vallado desaparecerá.

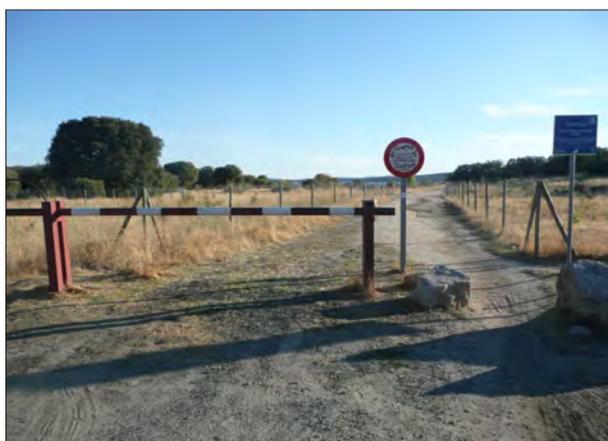
Coordenadas UTM 411613-4493190

Se han colocado barreras para impedir el paso de vehículos. El uso peatonal y deportivo queda garantizado por varios accesos señalizados para pescadores y a través de la propia cañada desde el norte. La orilla del pantano no está vallada, respetando la legislación de aguas.

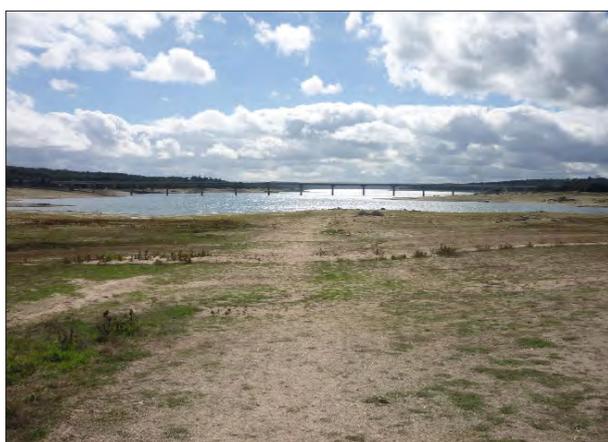
Coordenadas UTM 411523-4492873

Cuando el nivel del agua está muy bajo, llega a aflorar más tramo de la cañada. En esta foto, tomada a principios de otoño de 2014, hay 233 metros desde el agua hasta el límite del término municipal. No obstante, el máximo de cañada que podría quedar al descubierto en Colmenarejo sería de 323 metros, entrando a partir de ahí en el término de El Escorial.

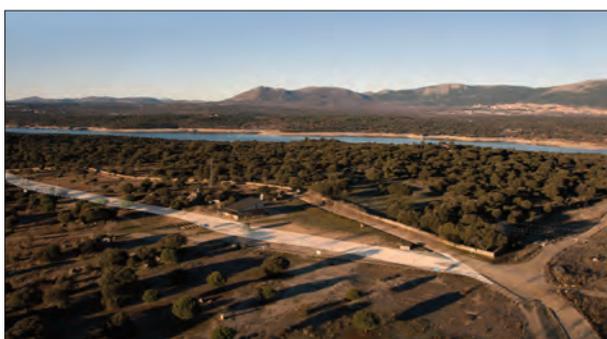
AFECCIÓN 1: Aparcamiento habilitado por la Comunidad de Madrid en medio del trazado de la vereda.
COORDENADAS: Entre UTM 412678-4491504 y 412641-4491428

Sobre la foto aérea se ha marcado en claro el trazado original aproximado del camino. Aparentemente, la ermita solo afecta al descansadero, pero el aparcamiento cae de lleno en la vereda.

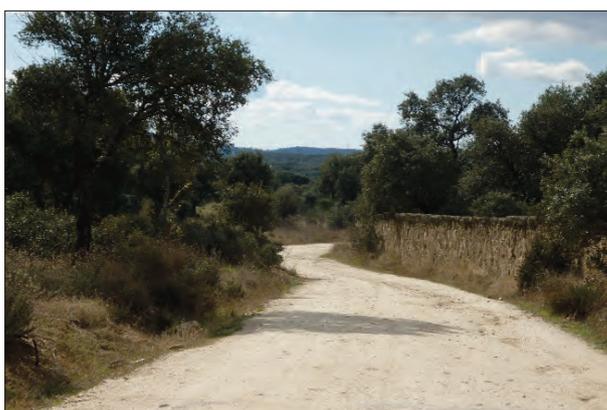
Coordenadas UTM 412488-4491187

Entre los cerramientos de El Chaparral y la Cerca del Bravo, el camino pierde su anchura legal pasando —a lo largo de unos 50 metros— de los 20,89 metros legales a unos 15 metros. No volveremos a encontrar estrechamientos hasta las proximidades de la carretera de Valdemorillo (M-510).

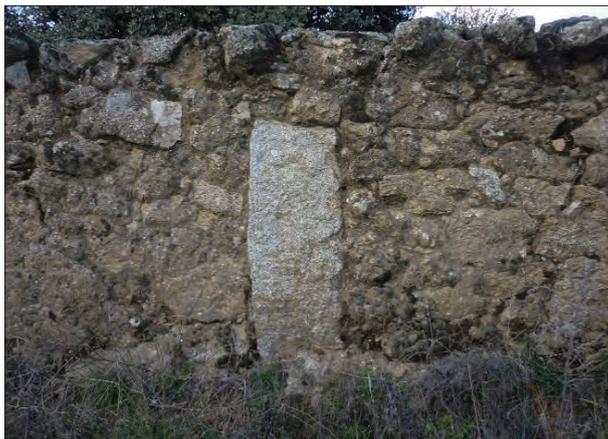
Coordenadas UTM 412480-4491287

Embutido en este vallado, aparece lo que posiblemente sea un mojón de vía pecuaria, lo que indicaría el límite occidental del camino en este tramo.

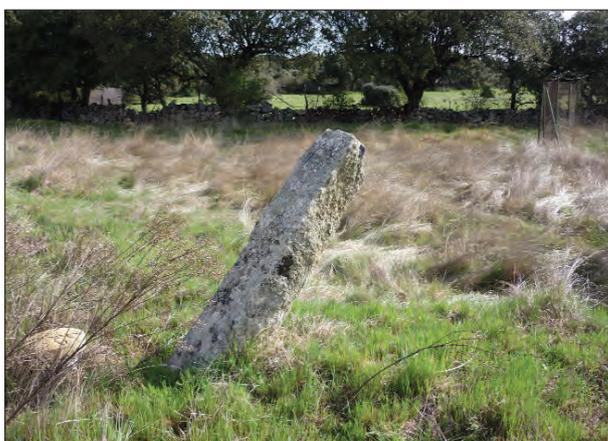
Coordenadas UTM 412426-4490858

Cerca de este cruce, a mano izquierda, encontramos un mojón señalizador que requiere ser enderezado. Fue afectado durante los trabajos de la conducción de agua del CASRAMA, en 2001.

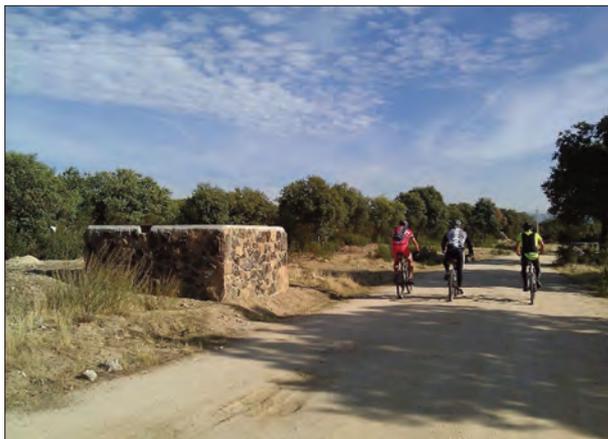
Qué diferentes estilos y facturas para hacer lo mismo: una estructura que albergue y proteja la valvulería de las conducciones de agua del Canal de Isabel II. Entre ambas construcciones hay tan solo unos 30 años, un tiempo no excesivo pero sí suficiente para haber perdido el gusto por las cosas bonitas y bien hechas. Es solo una opinión.

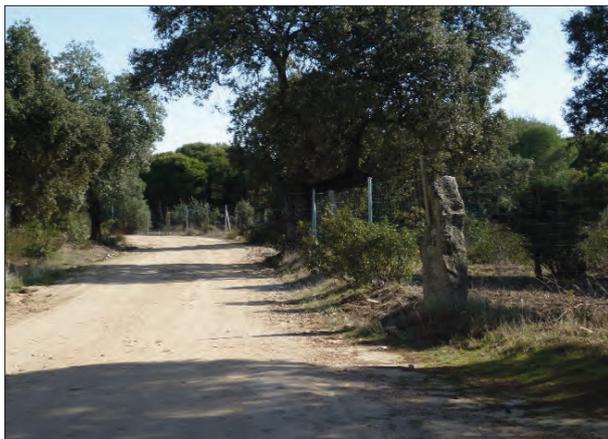
Foto superior: Coordenadas UTM 412112-4488856

Lo que parece ser un mojón de vía pecuaria ha sido utilizado a modo de poste para sustentar una alambrada. No estamos seguros de que su ubicación sea la original, ya que más adelante, esta misma finca usa postes de granito para este menester cada muy pocos metros (en la foto inferior). Esta proximidad descarta, al menos en estos otros hitos, que se trate de una alineación original del camino pecuario.

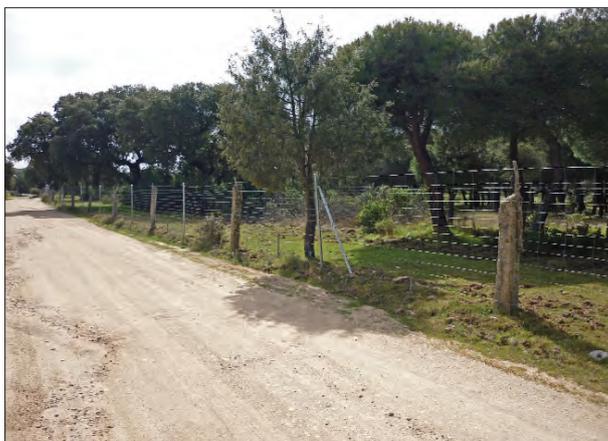
Coordenadas UTM 412220-4488799

Al fondo ya se divisa la carretera de Valdemorillo. Este tramo final de unos 260 metros no respeta el ancho legal, reduciéndolo a unos 9 metros en el mejor de los casos.

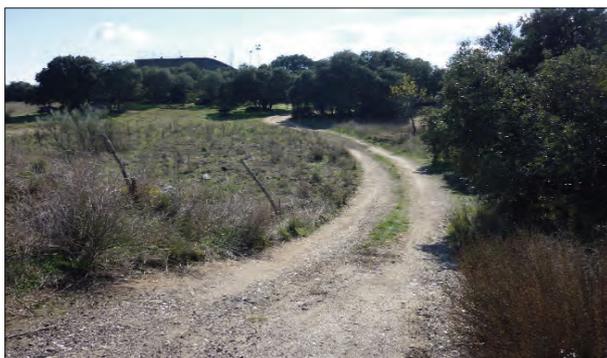
Coordenadas UTM 412317-4488646

Para ciclistas y paseantes, esta es la única alternativa cómoda. El camino discurre junto al vallado de Casa Lara, dejando la Pradera de Los Espinillos a la izquierda. Nada más iniciarse el camino, existe a la derecha un vertido de aglomerado asfáltico triturado procedente de obras públicas de Colmenarejo, que se usó para acondicionar el aparcamiento del colegio Las Veredas-Universidad.

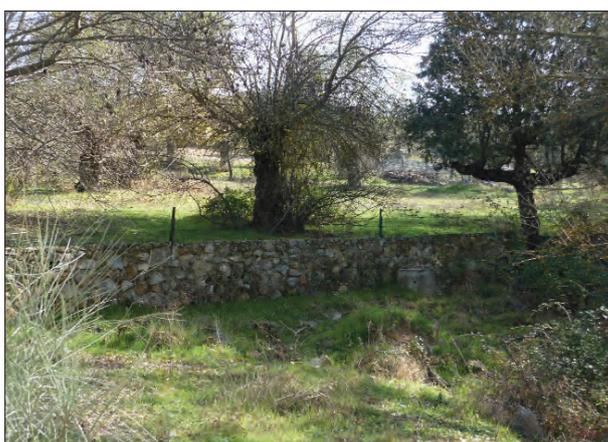
Este es el cerramiento que corta este trazado. Se da la circunstancia de que el vallado ha sido rehecho hacia 2003 con motivo de la construcción de la EDAR, sin que se tuviera la precaución de deslindar también el Camino del Rey, que podría pasar por este punto (según cual sea el trazado correcto).

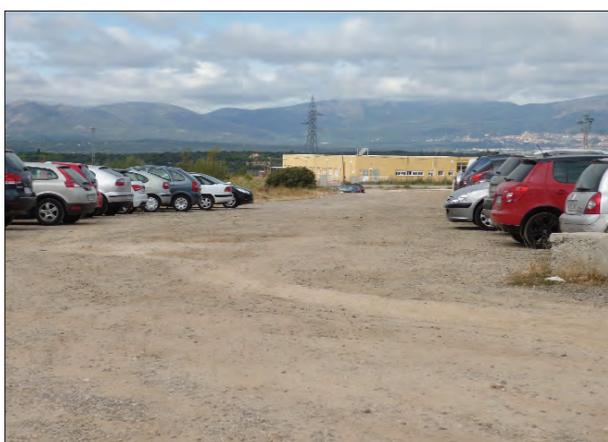
Desde el punto final de esta vereda y mirando hacia atrás, veríamos –en primer término– un aparcamiento de unos 25 metros de anchura y, al fondo, el colegio Las Veredas, limitado por vías pecuarias en dos de sus cuatro fachadas.

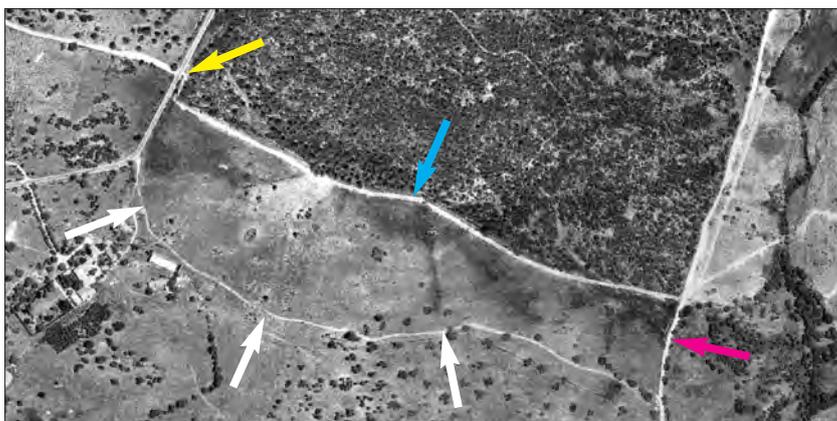
Foto aérea de 1975. La flecha amarilla señala el punto donde el Camino del Rey corta la M-510. Las flechas blancas señalan el Trazado A, avalado por la cartografía más reciente. La flecha azul indica el Trazado B, avalado por el deslinde y la presencia de varios mojones. La flecha rosa señala la colada del Milaño.

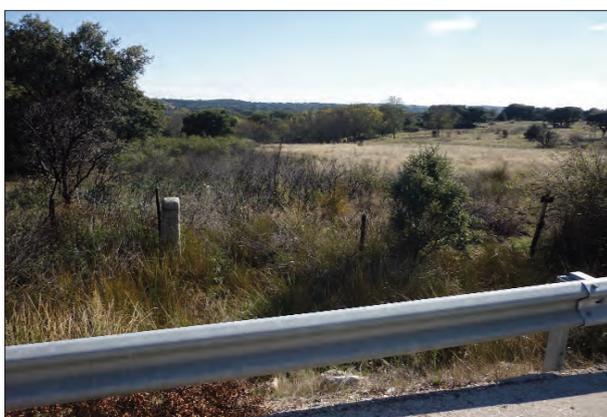
Coordenadas UTM 412361-4488742

Desde el primer momento, el acceso a este trazado se complica. El quitamiedos de la carretera, el talud y una alambrada precaria nos ponen las cosas muy difíciles y, desde luego, imposibles para los ciclistas.

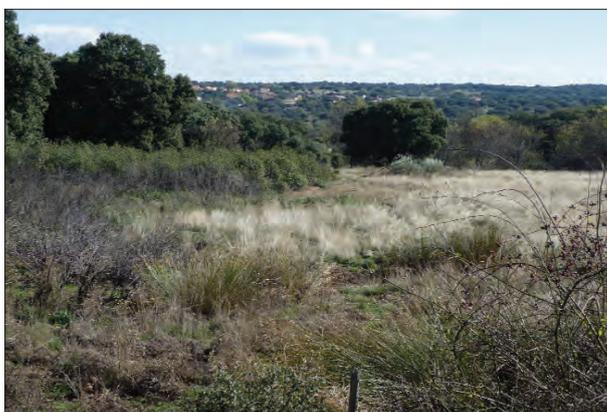
Coordenadas UTM 412426-4488684

Aunque no existe sobre el terreno sendero de ninguna clase, el camino no tiene pérdida: lo señala el fin del encinar y los cinco mojones que encontramos en apenas 650 metros.

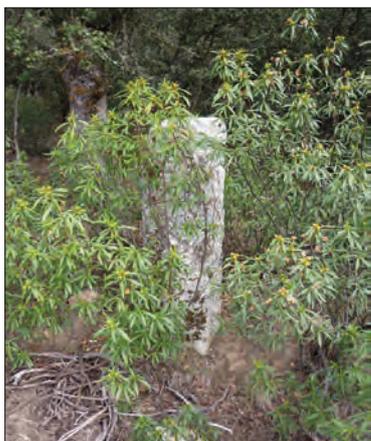
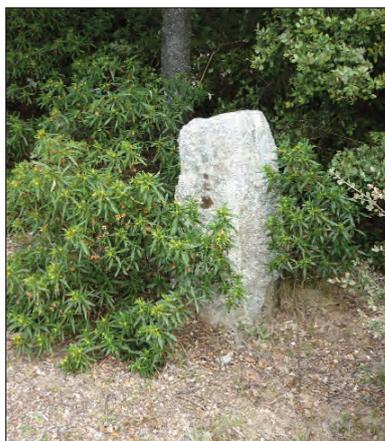
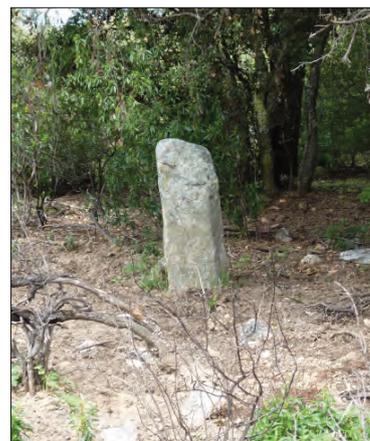
La foto de la izquierda representa el último mojón, situado en la confluencia con la colada del Milanillo. Coordenadas UTM 412959-4488491

Cuatro de los cinco mojones que delimitan este Trazado B, al norte de la Pradera de los Espinillos. Con tantas evidencias, es difícil entender por qué figura como Camino del Rey el que bordea la finca de Casa Lara, al sur.

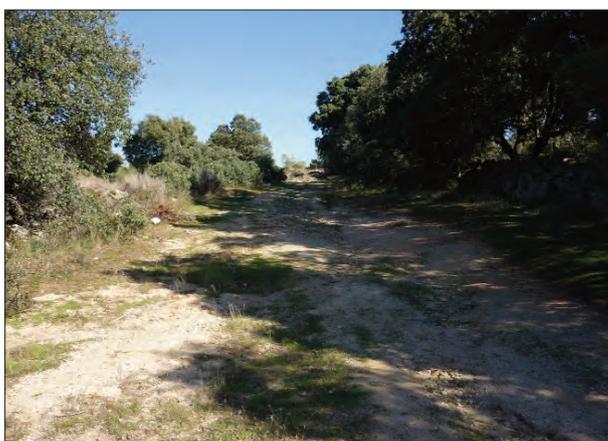
Ascendemos, huyendo del valle del arroyo, en una zona en que las aguas de escorrentía han deteriorado el camino.

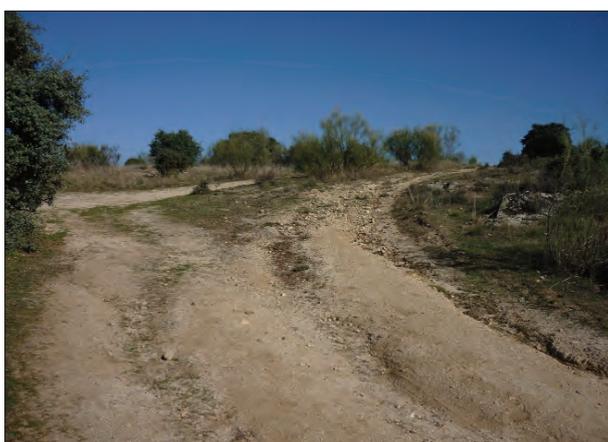
Coordenadas UTM 413261-4489149

Pronto se reduce la pendiente, y con ello, el deterioro del camino, que en breve se convertirá en un itinerario amable y de fácil recorrido.

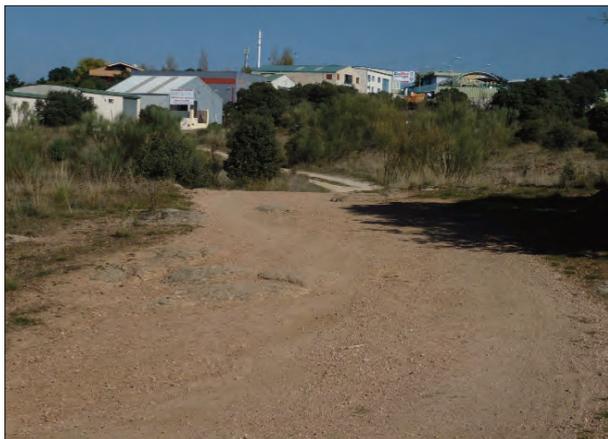
La vista del polígono industrial pone punto final a la parte más bucólica de esta alternativa. A partir de aquí solo encontramos suciedad, zonas asfaltadas y camino cortado.

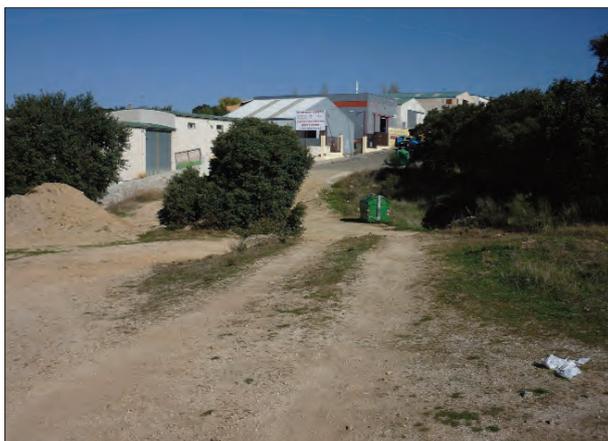
Coordenadas UTM 413415-4489329

Los alrededores del polígono requieren una actuación urgente. Al fondo vemos un contenedor de basura que da servicio al polígono industrial, pero cuya ubicación es en plena vía pecuaria.

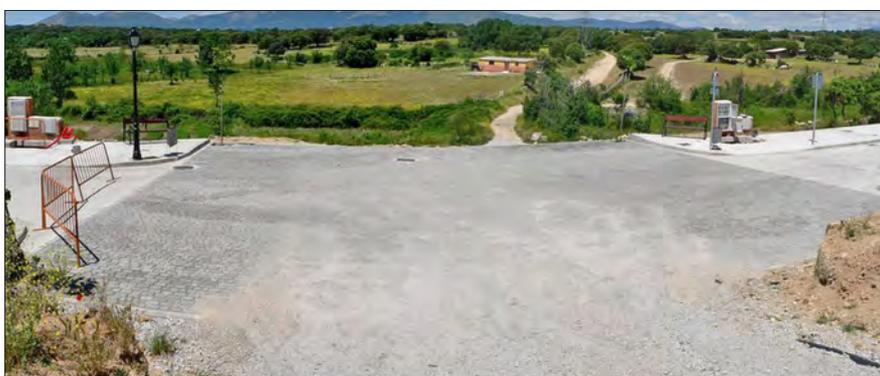
Urbanización de esta colada en Peñas del Trigo (2007). Alguna de las parcelas ocupa parte de la misma. El Ayuntamiento ha sido llevado a los tribunales por este y otros motivos relacionados con esta promoción urbanística.

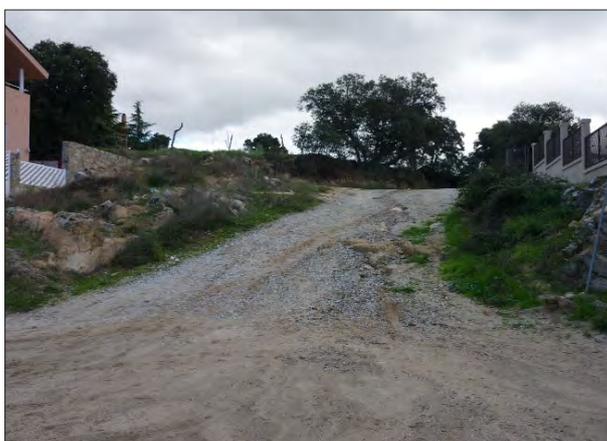
Coordenadas UTM 413509-4490674

El comienzo oficial de esta colada es en la calle Revuelta. Continúa por la calle de la Media Luna y desciende hasta el arroyo por la calle Camino de La Parra, precisamente la cuesta erosionada que muestra la fotografía (es una calle del casco urbano).

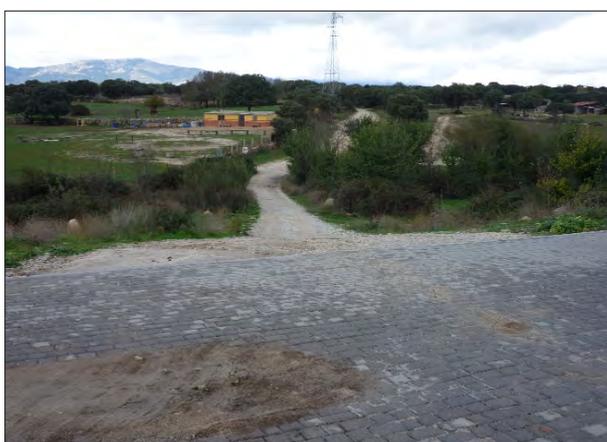
Coordenadas UTM 413509-4490674

Ahí se cruza con la calle Arroyo de la Parra (no confundir con la anterior). Se ha cambiado el pavimento en este punto, de asfalto a hormigón impreso, para indicar que se trata de una vía pecuaria. Estamos en una zona recientemente desarrollada, con un urbanismo muy desafortunado, como estas fotos ponen de manifiesto.

Terminado el hormigón impreso, iniciamos nuestro camino de frente.

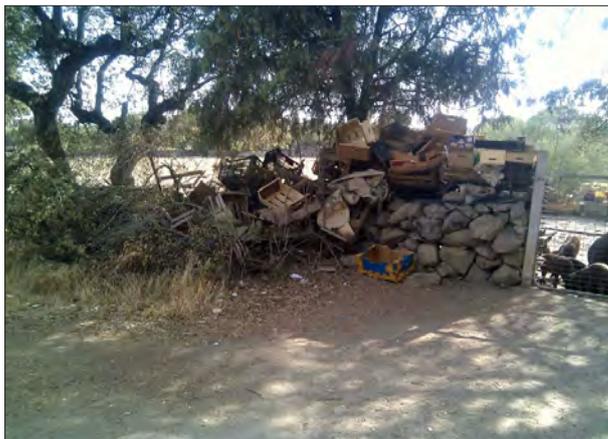
No habíamos empezado con buen pie, y nos topamos con unas parcelas destinadas a la cría de cerdos, en un estado que hace honor al nombre de la actividad desarrollada. Es la zona de mayor estrechamiento (10,60 m) y la más sucia de todo el camino.

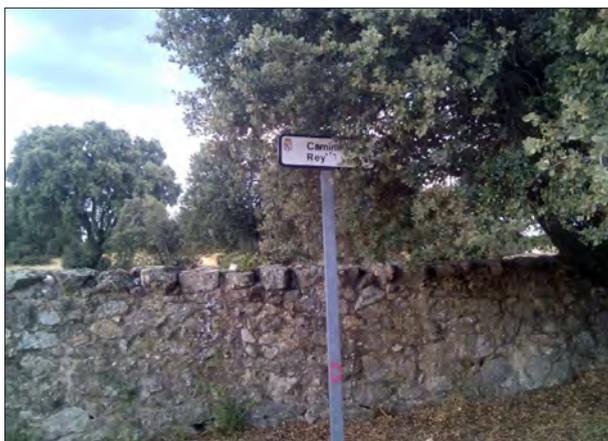
La ubicación de esta señalización de Camino del Rey no está muy bien elegida, pues está más bien situada en nuestra colada que en esa otra vía.

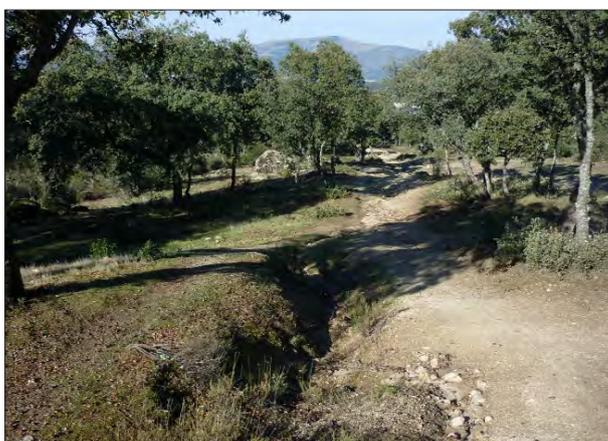
Coordenadas UTM 411857-4491116

A partir de aquí, las pendientes se endurecen y se forman grandes surcos en el camino, haciendo peligroso el paso en bicicleta si no se tiene la pericia necesaria.

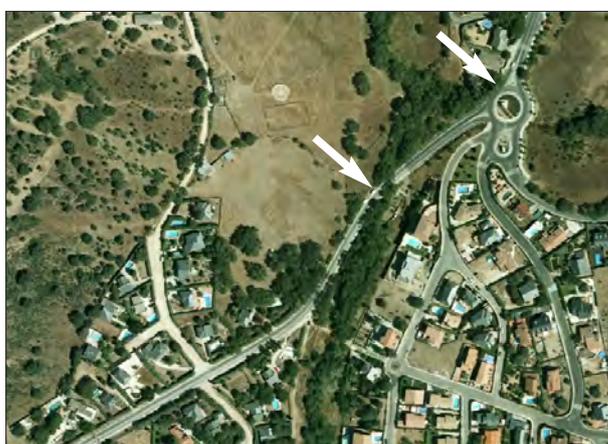
Entre la rotonda de la Fuente del Conejo y el arroyo Peralera (flechas blancas), se ha acondicionado una senda peatonal por el oeste de la carretera. La máxima anchura entre cerramientos en este sector se da en la parte urbanizada: 17 metros, de los cuales 9 son carretera; ni siquiera la anchura legal. Hay que significar que, cuando se hace el planeamiento de esta zona, se sabe perfectamente que se trata de una vereda. Al menos se deberían haber respetado los 20,89 metros.

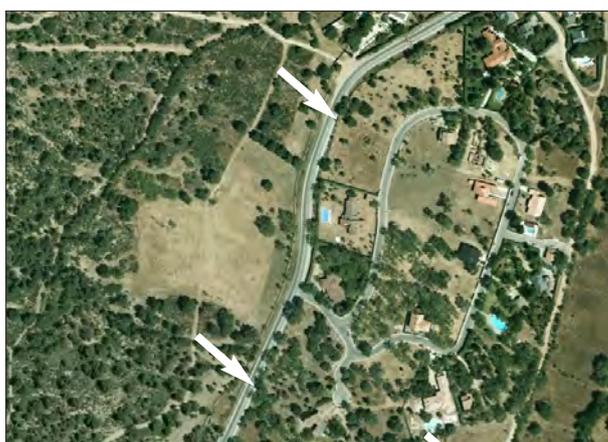
A su paso por la urbanización Navarrondilla, se mantienen esos 17 metros, salvo en la curva, donde se llega a los 19 metros (entre las flechas). El vallado de las fincas al oeste de la carretera mantiene el pasillo de 6 metros. Son, paradójicamente, las fincas urbanas las que han "arañado" un par de metros, en el mejor de los casos. De nuevo el fantasma de la indisciplina urbanística de este municipio.

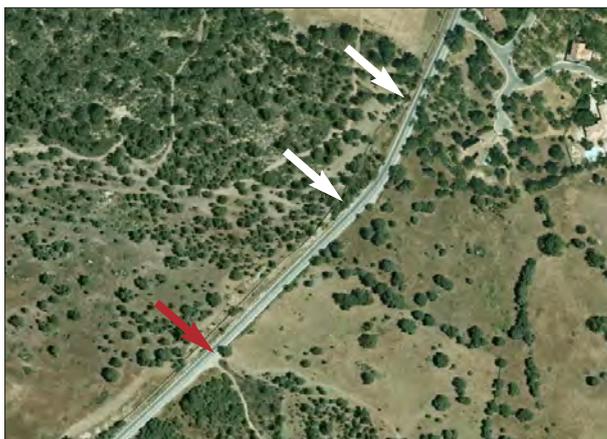
Coordenadas UTM 412804-4489345

Se mantiene la anchura de 17,5-18 metros y a continuación se ensancha en un tramo que mantiene y mejora incluso la anchura legal (entre las flechas blancas). Estamos en la futura zona urbanizada del Rincón de la Pila, donde se dejará un pasillo de 6 metros que garantizará el mantenimiento de la anchura legal, al menos hasta el fin de la actuación (flecha roja). A partir de este punto, la ausencia de vallado permite la anchura legal.

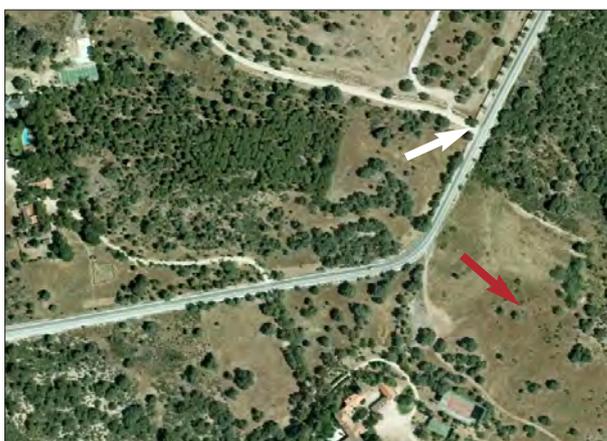
Coordenadas UTM 412226-4488631

Pasado el cruce con el Camino del Rey (flecha blanca) y la Pradera de los Espinillos (flecha roja), el cerramiento de la finca Casa Lara nos devuelve a una anchura insuficiente.

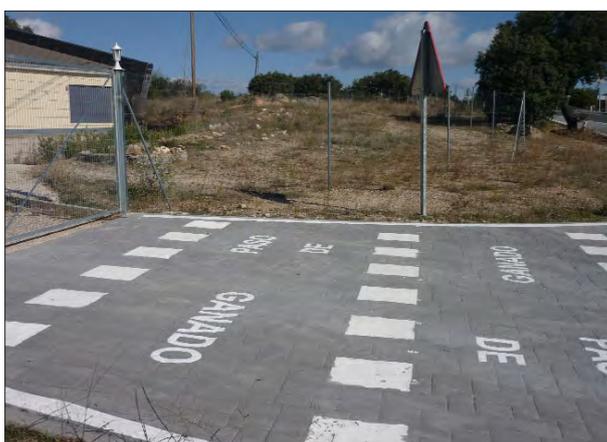
Coordenadas UTM 411672-4488464

Resulta bastante ridículo cómo se intenta dar apariencia de respeto a la legalidad en ciertas obras públicas. Se trata del acceso al antiguo "Centro de interpretación de la colmena", inaugurado en 2011 y ya clausurado. Se han pintado en la calzada unos rótulos señalizando pasos de ganado, cuando el resto de la vía pecuaria está vallada o es una carretera, como se aprecia en la foto. No existe ninguna posibilidad de que una sola oveja pueda llegar hasta este lugar, como no sea en camión.

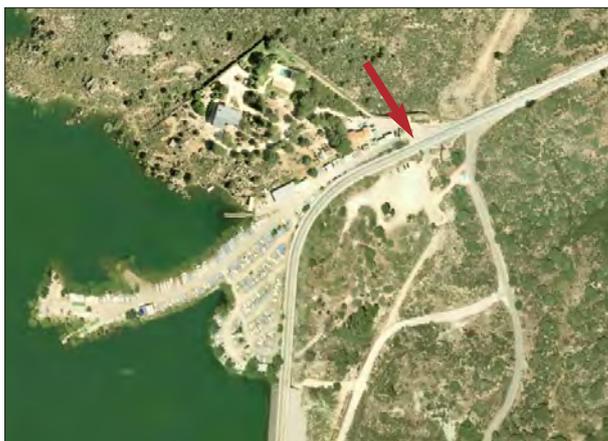
Coordenadas UTM 411473-4488365

El acceso cerrado al embarcadero marca el fin de la vía transitible (flecha). A partir de este punto la cartografía no marca el trazado, pero el deslinde lo hace desviarse ligeramente hacia el oeste. No lo hemos dibujado en el mapa.

AFECCIÓN 1: Vía cortada a lo largo de unos 320 m por las instalaciones del embarcadero del Canal de Isabel II. Exigen un pago de 26 euros por permitir el paso.
COORDENADAS: UTM 411346 - 4488313

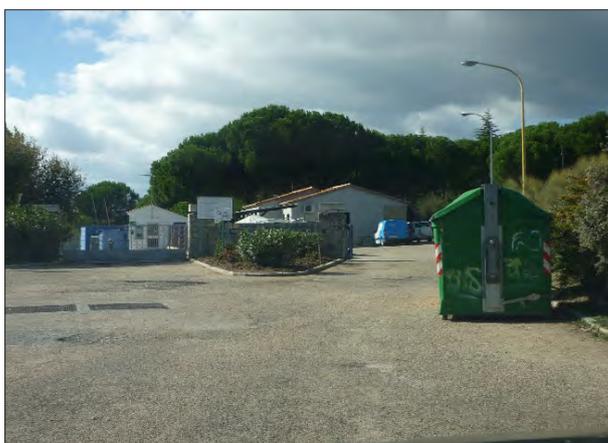
Hacia la izquierda, el acceso al club náutico, cerrado. Hacia la derecha se accede al centro de trabajo y a una vivienda de recreo del Canal para uso previsiblemente particular. El trazado exacto de la vía pecuaria no queda claro a partir de este punto, pero sea cual fuere está cortado.

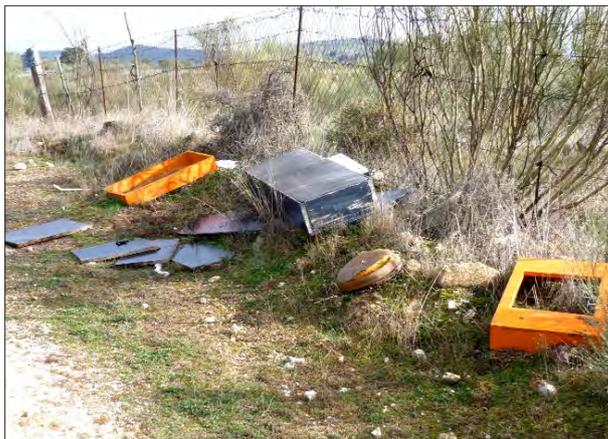
Coordenadas UTM 414006-4485146

Aunque se trate de un lugar bastante alejado de la "civilización", no falta algún que otro vertido, producto de mentes incívicas y estúpidas, que prefieren meter sus vehículos por trochas bacheadas antes que acercarse a un céntrico punto limpio.

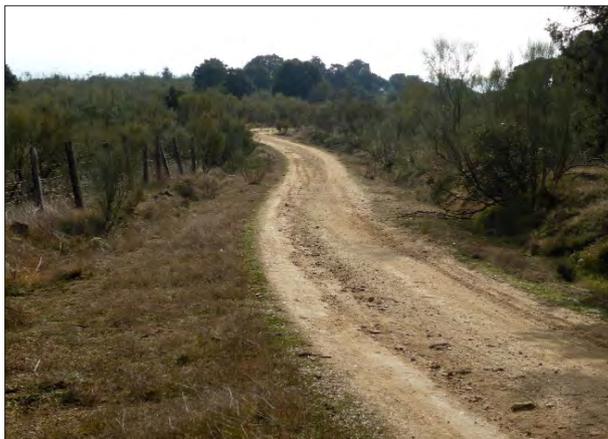
Coordenadas UTM 413916-4484581

El camino se mantiene en buen estado. Antes de la roturación del nuevo ramal de La Espernada, a finales del siglo XX, este era el camino de elección para dirigirse a Villanueva de la Cañada.

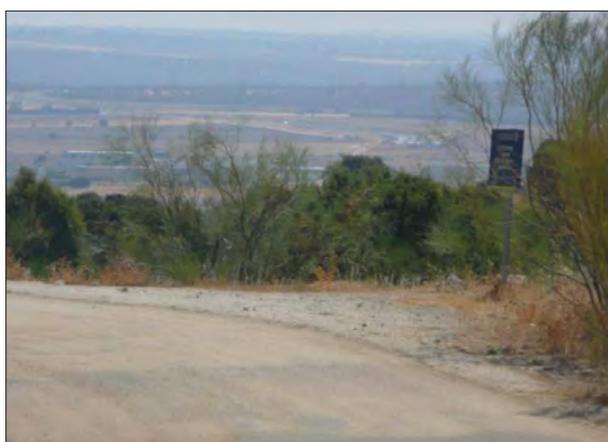
Los puntos de vertidos suelen coincidir con ensanchamientos en el camino. La Comunidad de Madrid ha instalado algunos carteles de prohibición.

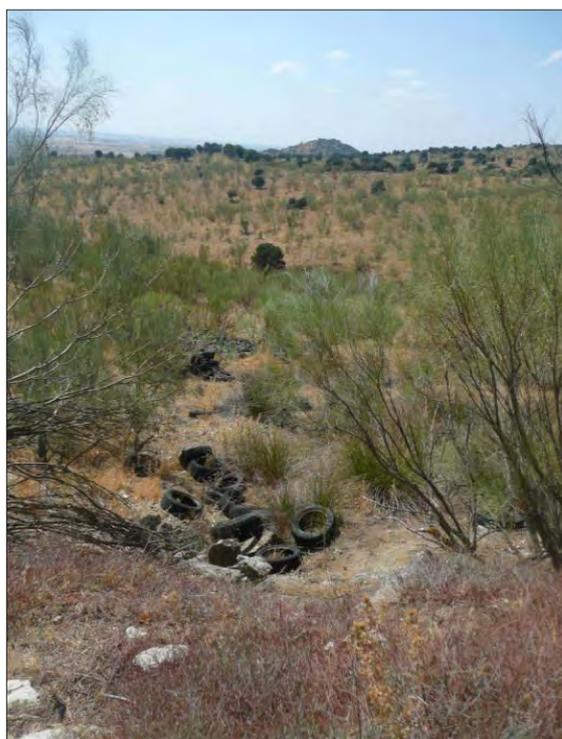
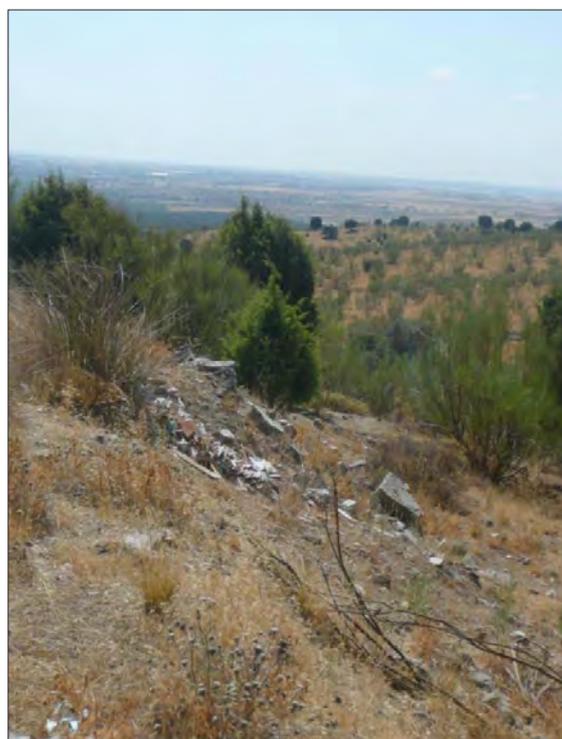
Cuando la entidad de los vertidos impide tirarlos en las cunetas, los arrojan ladera abajo, causando un daño aún mayor.

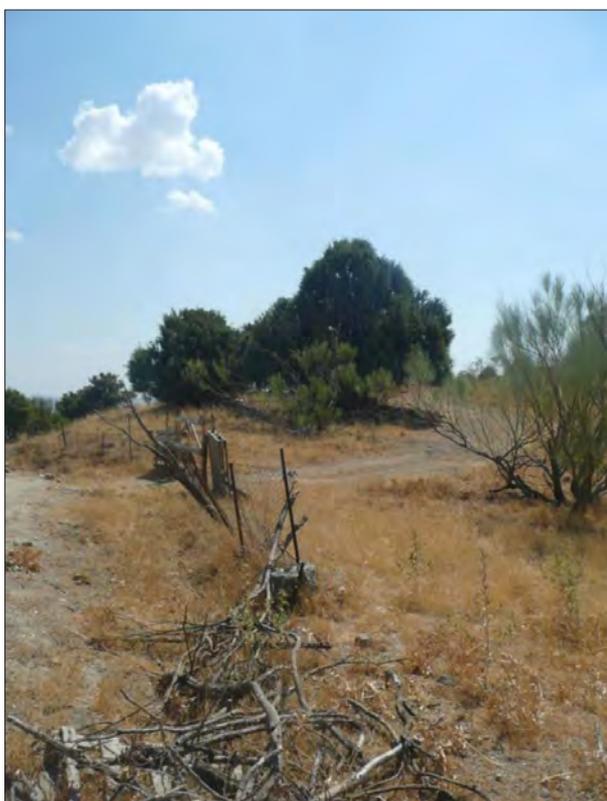
Los escasos restos de vallado que perduran respetan la anchura legal. La mayoría se encuentra en un pésimo estado, incluso peligroso.

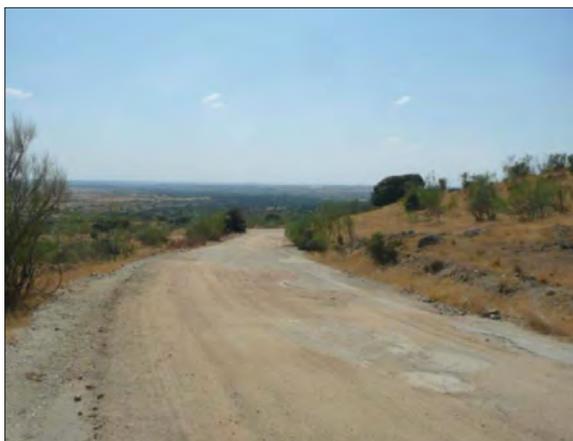
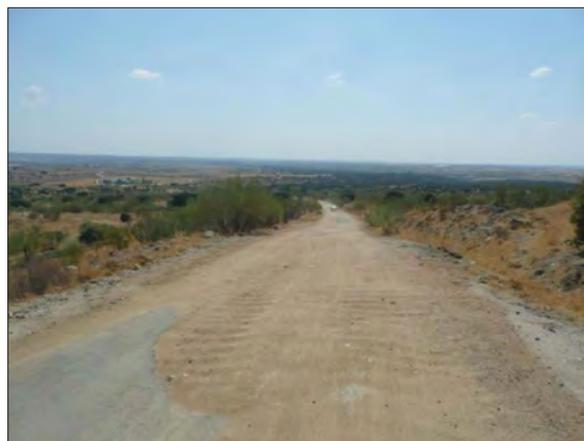
El estado del camino varía muchísimo según el momento. De vez en cuando se hacen unos parcheos a base de tierra que mejoran el tránsito. Suelen coincidir con las épocas de caza. Sin embargo, cuando las lluvias y el tránsito se llevan esta arena, la circulación para vehículos a motor resulta muy penosa.

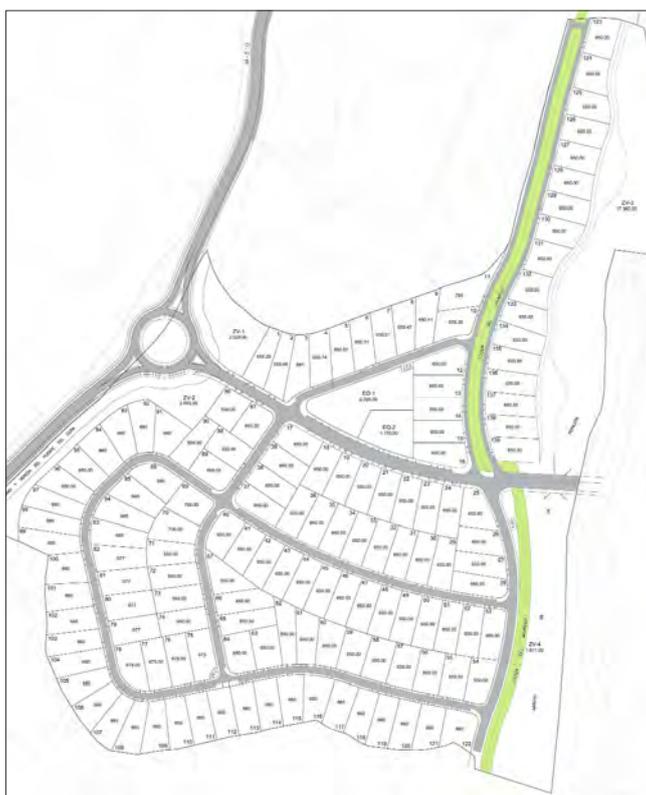
Plano de ordenación del Sector R-14 “Rincón de la Pila”. En gris figuran los viales y en verde la propuesta de trazado de la colada del Milanillo. Se aprecia que el trazado elegido para el tramo norte, en forma de bulevar discontinuo, tiene como única finalidad obtener mayor superficie edificable, sin tener para nada en cuenta otros intereses que no sean estos. Está claro que en el desvío no se ha tenido para nada en cuenta el Art. 23-2 de la Ley 8/1998, que dice:

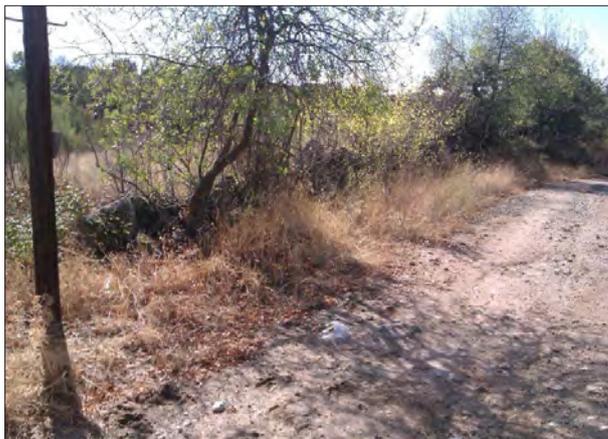
Coordenadas UTM 413158-4489550

Los primeros metros son los que presentan un firme en peor estado. El ancho es superior al legal.

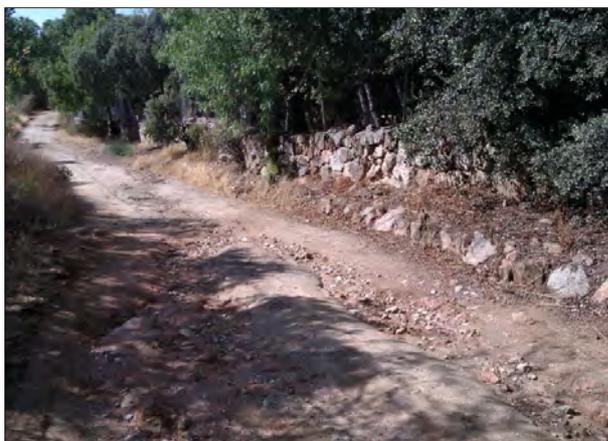
Coordenadas UTM 413155-4489537

Debido a la pendiente, el agua de escorrentía deja algunos surcos, que pueden dificultar ligeramente el paso de bicicletas.

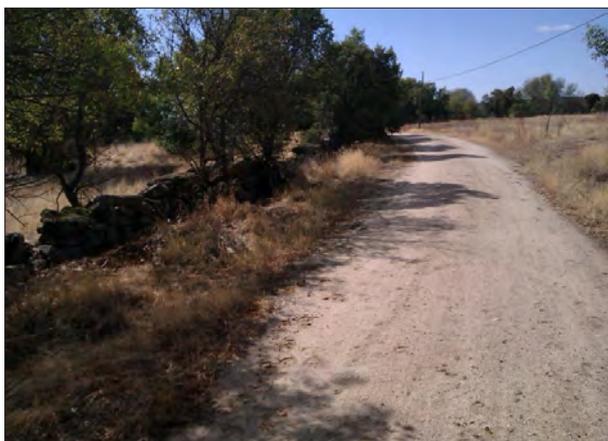
Coordenadas UTM 413126-4489455

En lo sucesivo, la vía no volverá a estrecharse tanto, aunque cuando existan vallados recientes, estos no respetarán la anchura legal.

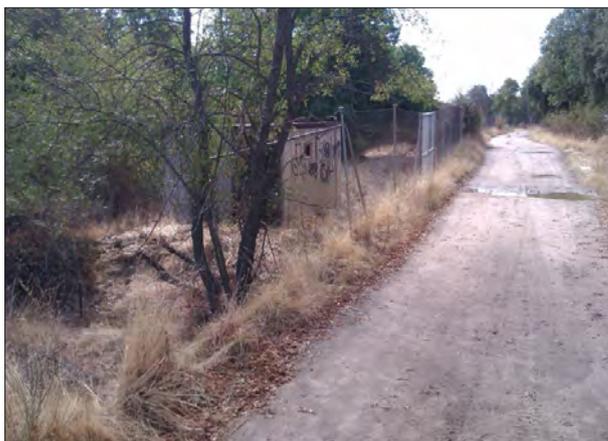
Coordenadas UTM 413135-4489227

Algunos vallados ocupan el ancho de la vía, pero se compensa con la ausencia de cerramiento en el lado opuesto o con un retranqueo generoso. En este punto el ancho es de 9,2 metros.

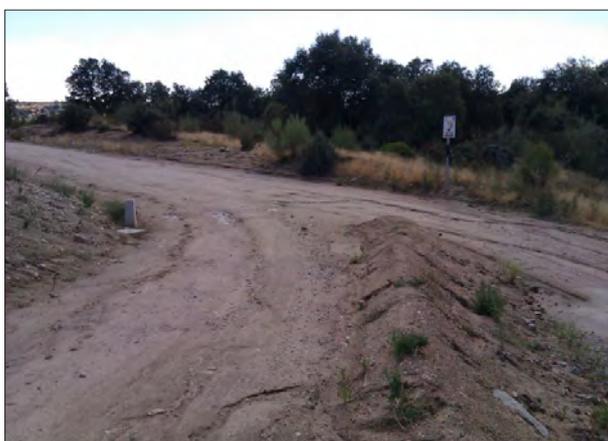
El camino de tierra sigue hacia el este, bordeando la ETAP por el sur (hacia la izquierda de la foto). Ahí se ha colocado una señal de vía pecuaria. Sin embargo, el trazado original no va por ahí, sino que sigue la carretera asfaltada hasta el Poblado de Valmayor, justo al lado contrario.

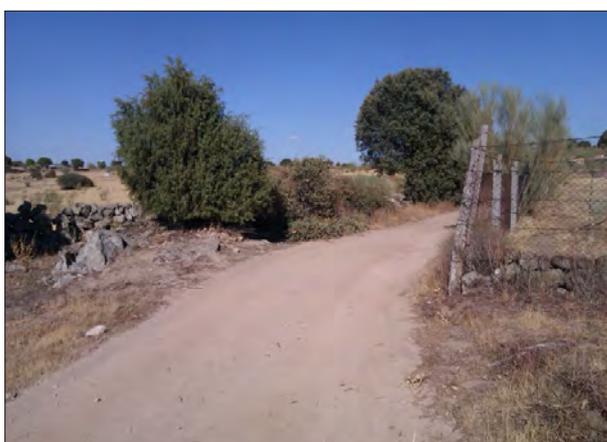
Coordenadas UTM 414088-4486197 hacia atrás

El final del vallado de tela metálica marca el final de la zona "conflictiva".

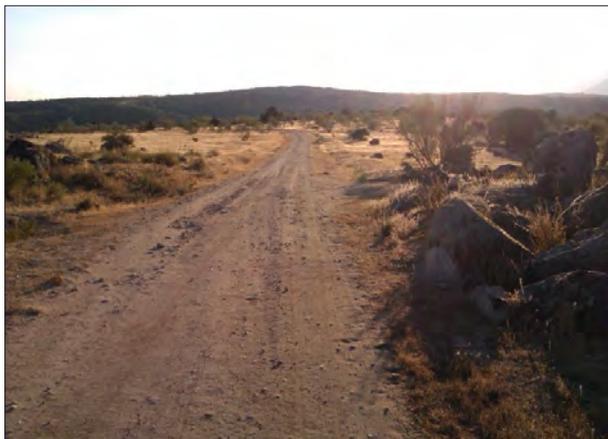
Coordenadas UTM 414107-4486202

A partir de este punto, la colada mantiene su anchura legal, sin que ningún vallado la limite.

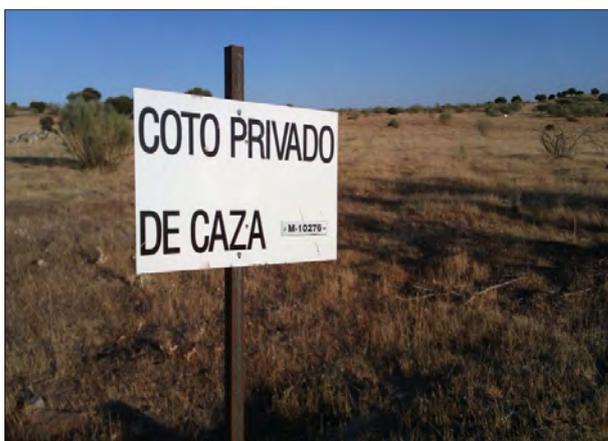
Coordenadas UTM 413968-4486169

A lo largo del camino, numerosos carteles de coto de caza nos recuerdan dónde estamos, pero ni uno solo nos aclara que en vías pecuarias está prohibido cazar.

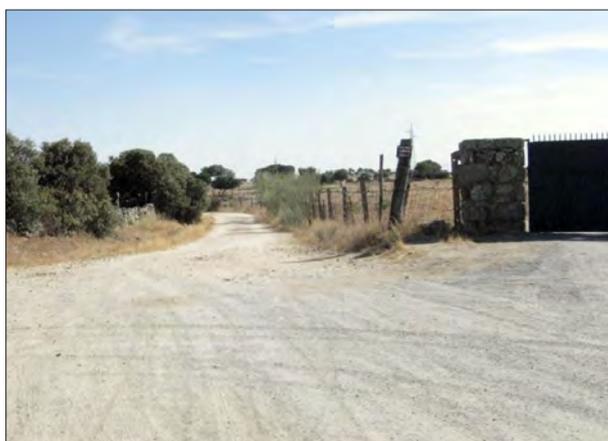
Coordenadas UTM 414519-4487855

Comienza el camino en el punto de inserción con el cordel de la Espernada. En el vértice se encuentra la puerta de una finca –los Quinchos– que ocupa el vértice de ambos caminos.

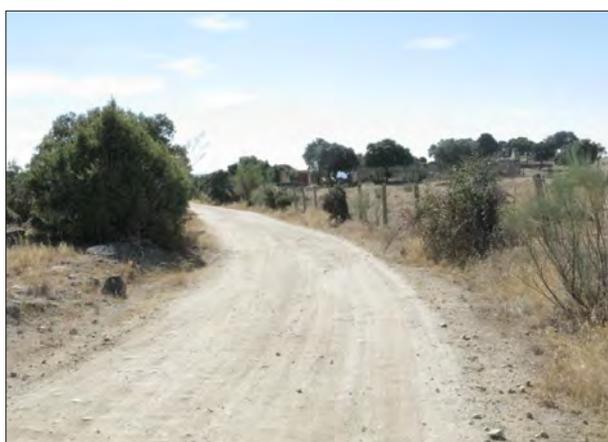
Coordenadas UTM 414549-4487790

El camino está bien cuidado, con una anchura uniforme de unos 4-5 metros, y delimitado entre vallas por unos 8-15 metros. En los bordes del camino y fincas aledañas se observan encinas y retamas. Discurre entre el vallado de piedra, a la izquierda, y de tela metálica a la derecha...

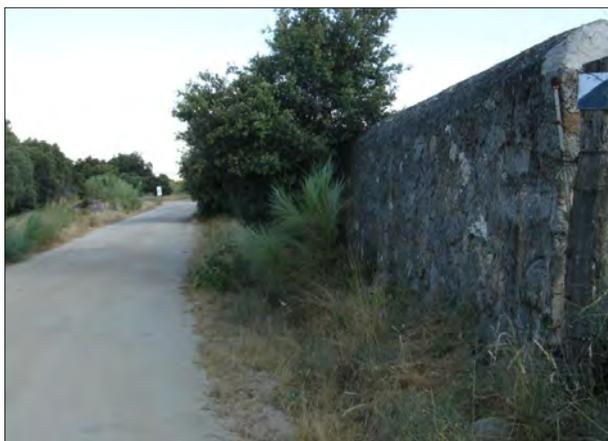
Coordenadas UTM 414648-4487697

... que pasa a ser un muro de piedra bien conservado desde el recinto de la vieja fundición. A partir de este punto, el espacio entre vallas se ensancha por la izquierda hasta alcanzar los 25 metros, pasada la fundición. Se debe a la existencia en el lado izquierdo de un sobrante de vías pecuarias de unos 6.500 m².

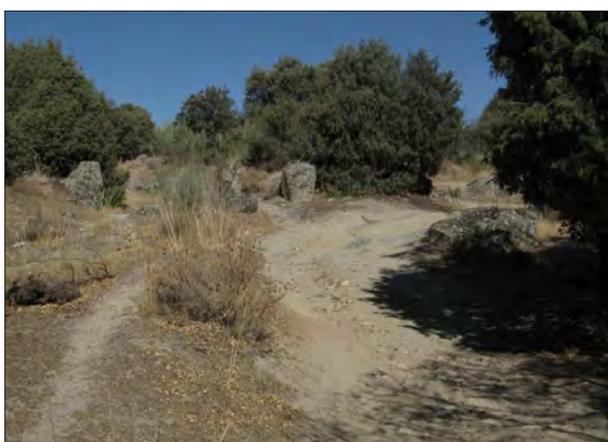
Aumenta la pendiente y el camino se deteriora. Los enebros se hacen más frecuentes debido al suelo más pedregoso y a la izquierda podemos ver una masa de fresnos donde nace el arroyo que nos acompañará durante la mayor parte de nuestro recorrido. Aunque disponemos de una considerable anchura entre vallados laterales, el paso por cualquier otra zona se hace difícil por la densa vegetación y los afloramientos graníticos.

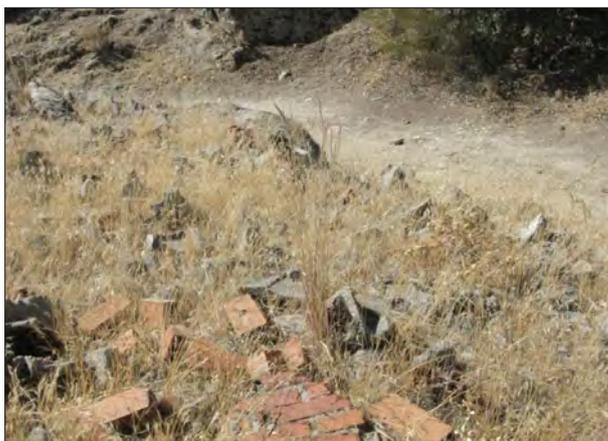
Algún pequeño vertido de escombros, que los años han disimulado, en el límite de la zona transitable con vehículos.

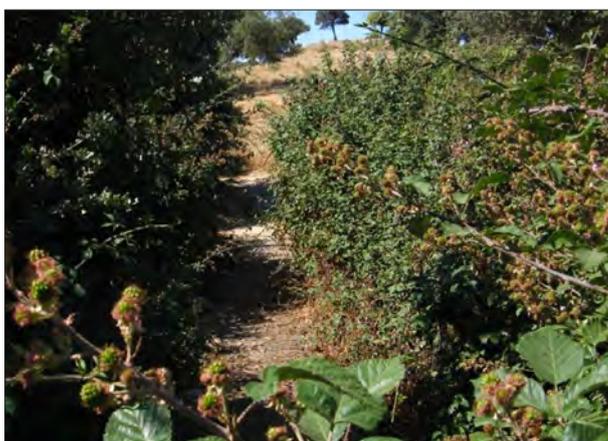
Coordenadas UTM 414886-4487308

El espacio entre vallados se mantiene entre 5 y 9 metros hasta llegar a una vaguada muy húmeda con un fuerte estrechamiento entre vallados (3 metros) a lo largo de unos 10 metros. Entre zarzas, el espacio apenas llega al metro. En épocas lluviosas se forma un gran charco que –según el tipo de calzado– llega a impedir el paso. Se trata de una grave afección causada aparentemente por el vallado de la derecha.

AFECCIÓN 1:	Estrechamiento entre vallados de 3 a 5 metros, que la densa vegetación reduce a poco más de 1 metro. En época de lluvia se inunda el camino y resulta intransitable.
COORDENADAS:	UTM 414883-4487289
AFECCIÓN 2:	Tramo de unos 20 metros muy estrecho. Entre vallados es aceptable, pero la vegetación de zarzas lo reduce a apenas 1,5 metros de anchura.
COORDENADAS:	Entre UTM 414877-4487276 y 414887-4487245
AFECCIÓN 3:	Estrechamiento y vía cortada. El paso que queda se limita a unos 2 metros de ancho.
COORDENADAS:	UTM 415144-4486809
AFECCIÓN 4:	Vertidos y basuras en grandes cantidades en el trayecto y alrededores de la vía.
COORDENADAS:	UTM 415165-4486759

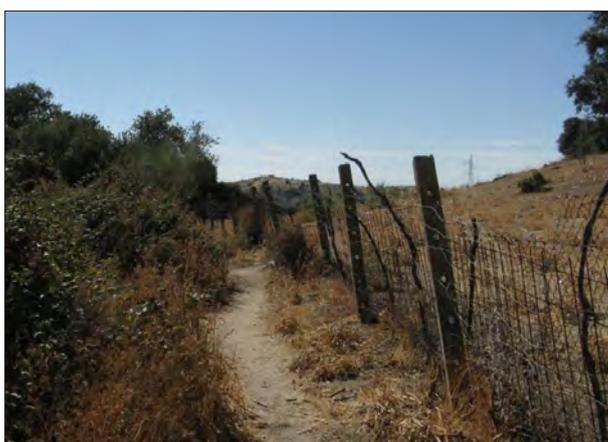
Coordenadas UTM 414876-4487271

Salimos de esta vaguada por un camino que se ha convertido en senda, agobiados por la estrechez de paso (1,5 metros) provocado por la invasión de las zarzas por la izquierda y la alambrada por la derecha.

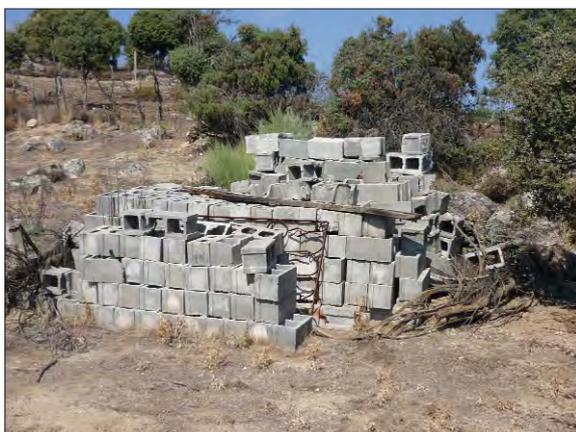
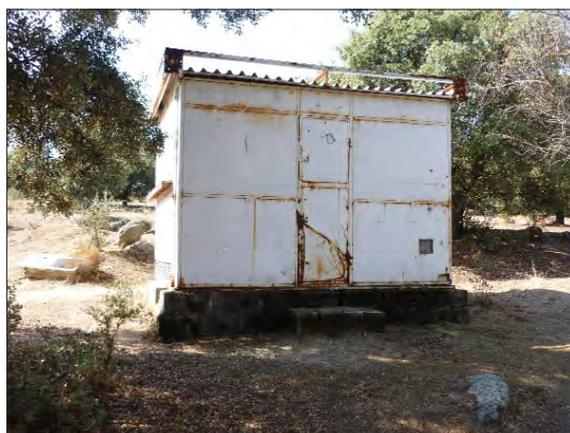
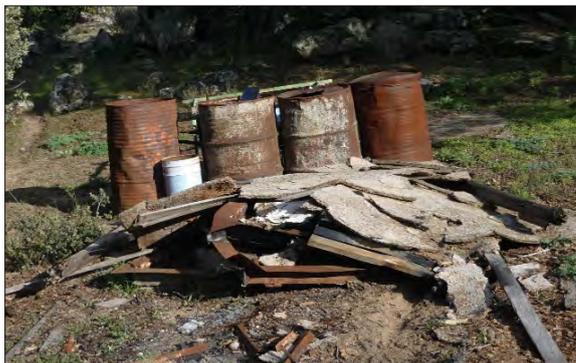
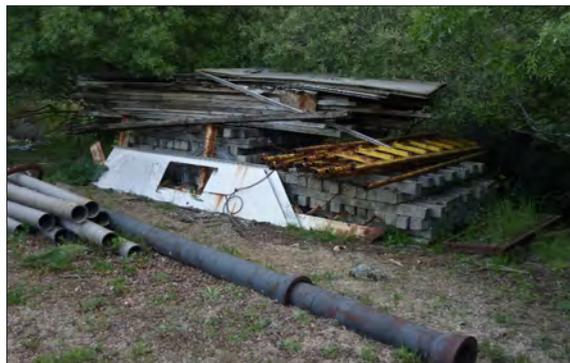
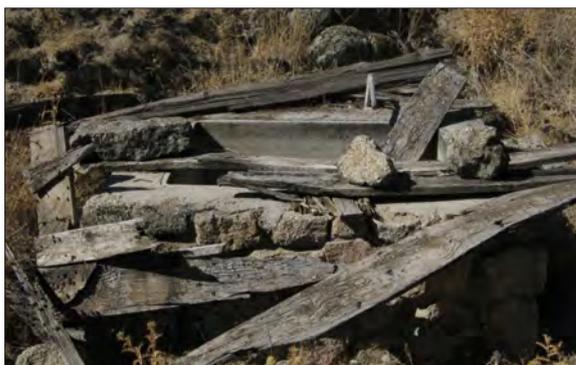
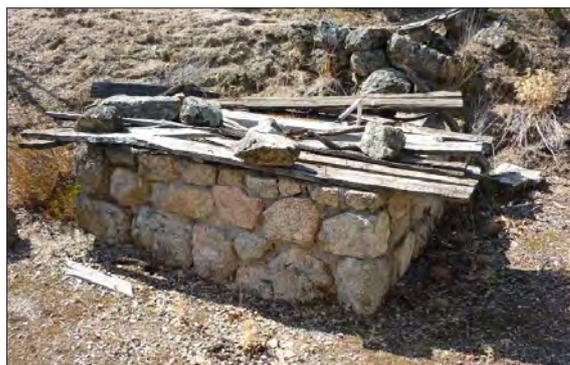
Las siguientes diez fotos muestran un área donde se encuentran esparcidos multitud de basuras, materiales de construcción, una caseta metálica, enseres, sanitarios... en lo que sin duda constituye el mayor punto negro de vertidos de cuantos hemos observado, con el agravante de estar en un paraje de gran belleza. Varios de estos elementos podrían invadir el trazado de la colada, algo difícil de discernir sin un deslinde en toda regla. Toda esta basura solo ha podido llegar aquí a través de alguna finca limítrofe, ya que el camino –ni antes ni después– permite el paso de vehículos.

Es pues necesario actuar enérgicamente para que la propiedad mantenga la vía abierta y la naturaleza en las debidas condiciones. Hay que deslindar, amojonar y rescatar el trazado original, como condición necesaria (aunque no suficiente) para que se pueda garantizar el tránsito por la vía pecuaria sin riesgo de ser tiroteado. De lo contrario, es posible que desaparezca en las próximas décadas debido a la acción conjunta de la naturaleza y el hombre.
