INVENTARIO DE VÍAS PECUARIAS Y DESCANSADEROS DE COLMENAREJO

SUS TRAZADOS, CARACTERÍSTICAS
FÍSICAS, MEDIO NATURAL
Y PRINCIPALES AFECCIONES

Colmenarejo, junio de 2012 a diciembre de 2014

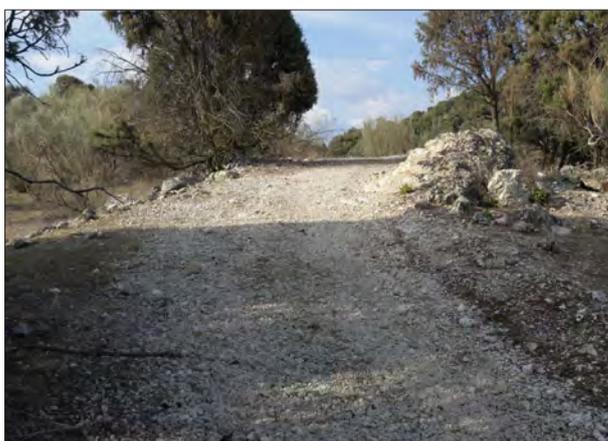
Coordenadas UTM 415590-4486197

Este tramo muestra indicios claros de tratarse de un camino muy antiguo, en el que se han excavado taludes y horadado un dique de cuarzo (en la foto) para facilitar el paso, lo que indica que estamos ante un camino carretero, cuya continuación no puede ser la que hemos seguido hasta ahora. A pocos metros, cruza un arroyo tributario del que venimos siguiendo (algunos planos señalan un puente) y comienza una nueva ascensión. Estamos en "Los Pocilgonés".

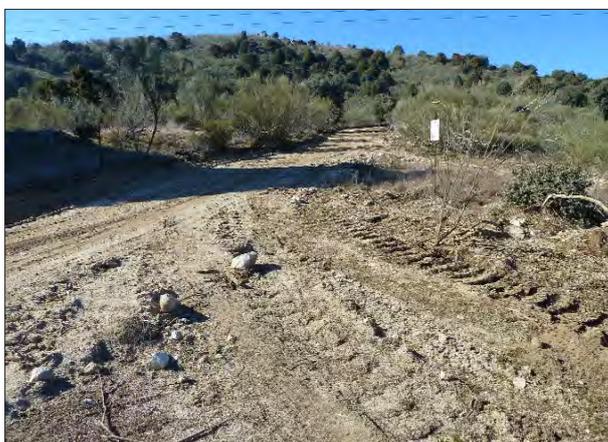
Coordenadas UTM 415851-4485875

Tras una ligera bajada y el cruce con un pequeño arroyo, el camino se bifurca e inicia una ligera ascensión, alejándose del arroyo de la Fuente de la Mina hasta llegar a una nueva bifurcación (en la foto), de donde sale un camino a la derecha que se dirige al Cordel de la Espernada, senda muy utilizada por senderistas para dirigirse hacia Colmenarejo desde el Pardillo. Ya no dejamos de descender hasta entrar en el término de Villanueva del Pardillo.

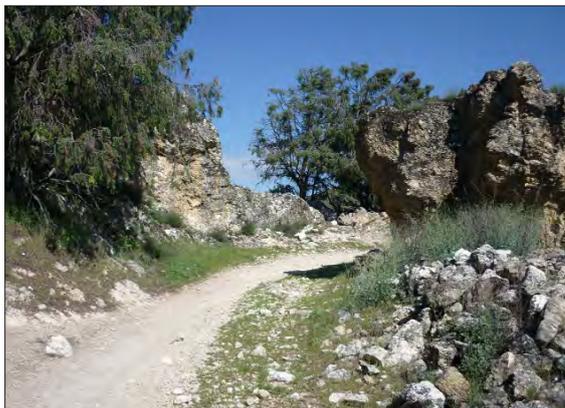
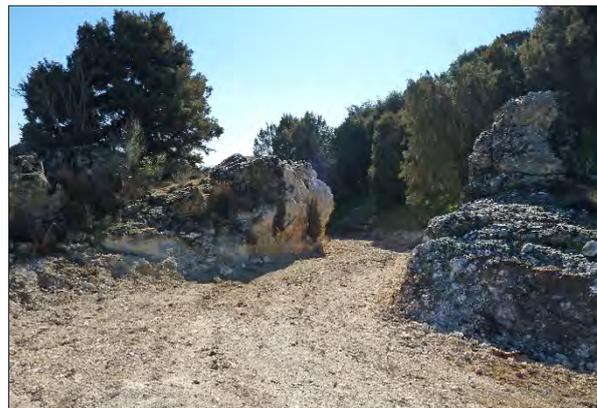
Una ligera ascensión nos lleva al dique de cuarzo que se explotó en el pozo de la Picaza, que es el mismo que atraviesa la mina Antigua Pilar. Las moles de cuarzo obligan a un estrechamiento en S, de aspecto muy atractivo, que ha sido parcialmente arrasado por el innecesario ensanche del camino. La escombrera de la Picaza se alza un poco más adelante, con el pozo en lo alto. En diciembre de 2014, maquinaria pesada ensanchó este camino, causando grandes destrozos, que se aprecian en la foto de la derecha (la izquierda es anterior a la actuación). Coordenadas UTM 415972-4485878 hacia atrás, la foto de la izquierda.

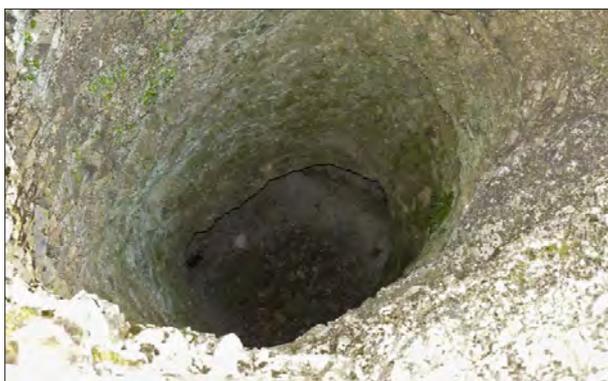
Coordenadas UTM 415984-4485820

El pozo de la Picaza se encuentra actualmente colapsado a pocos metros de la boca. Según Luis Jordá (ingeniero de minas y co-autor del libro sobre la minería en Colmenarejo), debió explotarse en el siglo XVII alguna veta de plata y cobre gris. Al menos, las referencias bibliográficas antiguas que describen dicha explotación parecen referirse a él.
