COLADA DEL CERRO DEL BURRO

ANCHURA LEGAL: 12 m	Nº INVENTARIO CAM: 10	
LONGITUD CLASIFICACIÓN 1966 2.700 m	LONGITUD PROPUESTA DESLINDE 1998 3.457 m	LONGITUD SOBRE CARTOGRAFÍA 3.055 m

COLADA POR EL CAMINO DEL PUENTE DEL CORREO

VEREDA DE LAS LATAS

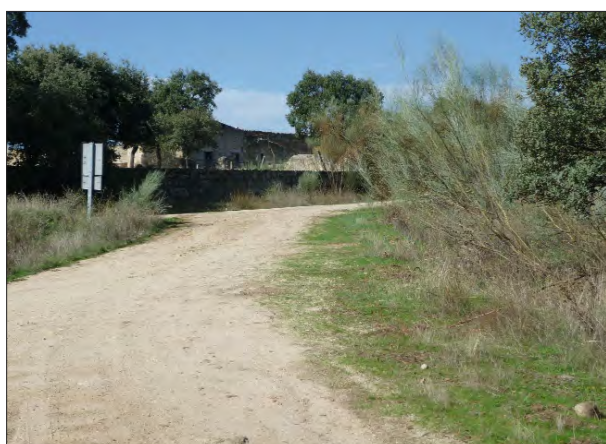
Coordenadas UTM 414715-4487625 hacia atrás

AFECCIÓN 1: Tramo estrechado a poco más de 4 metros de anchura.
COORDENADAS: Entre UTM 414741-4487619 y 414900-4487551

Inmediatamente se encaja entre dos vallados antiguos, en una zona de elevada humedad del suelo que permite la existencia de una interesante fresneda entre este camino y el del Pardillo. Esta parte del camino se encharca con facilidad lo que, unido a su estrechez (una media de 4 metros), dificulta el paso en determinadas épocas del año.

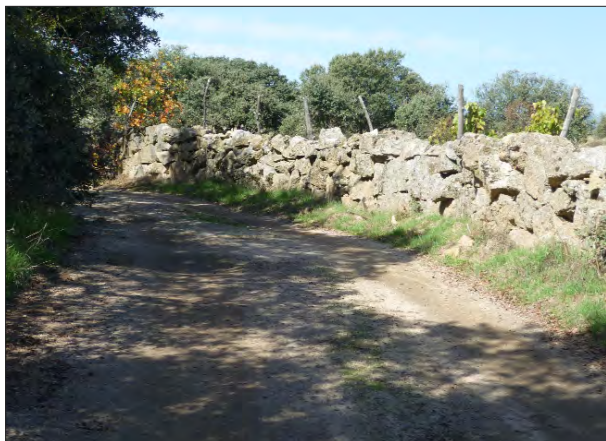
Esta vía nace de la colada del Camino del Pardillo, justo recién sobrepasada la Fundación.

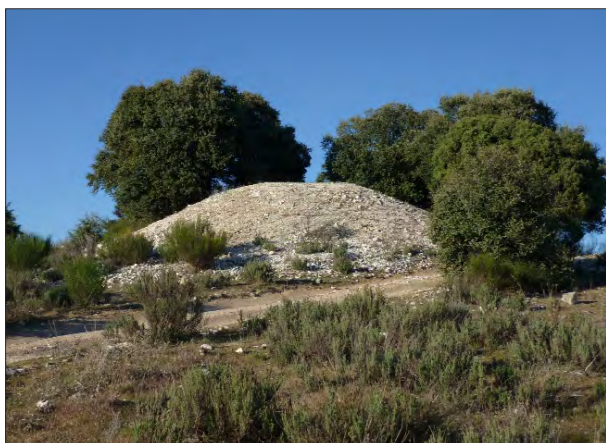
Coordenadas UTM 414896-4487554 hacia atrás

A partir de este punto, uno de los cerramientos se separa, dejando entre vallados una anchura suficiente, igual o superior a la legal, que ya no volverá a perderse hasta el final de la vía.

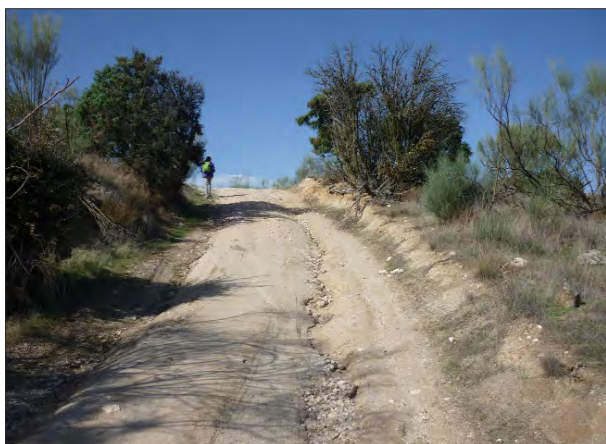
Coordenadas UTM 415269-4487311 hacia el norte

Desde el norte, el Cerro de los Quemados es apenas una elevación de escaso desnivel, pero al llegar a la cota más elevada, el camino se desploma en dirección a la mina Antigua Pilar, con los consiguientes surcos de escorrentía.

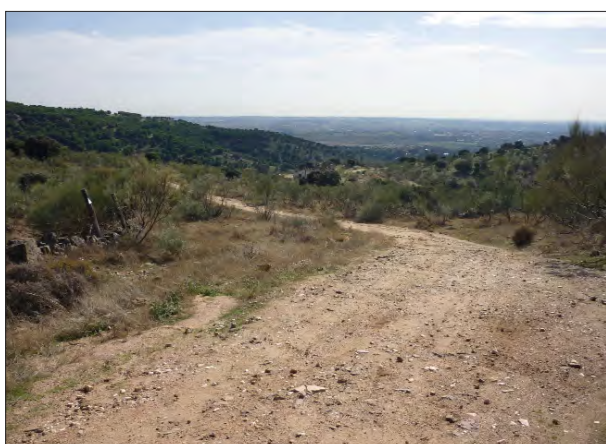
Coordenadas UTM 415593-4487200

Estamos en el "kilómetro cero" de la minería histórica de Colmenarejo. En un radio de un kilómetro hay no menos de 14 minas y pozos mineros, la mayoría de los cuales pasan desapercibidos. En este punto, un cierre de alambrada impedía el paso por la vía pecuaria. Fue retirado hace algunos años.

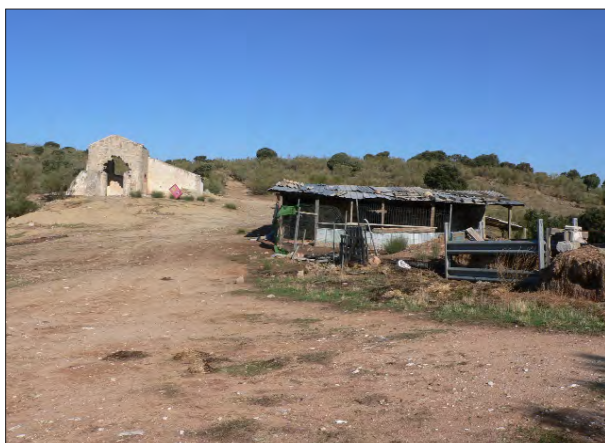
El antiguo cobertizo que servía de alojamiento a los mineros ocupa en parte la vía pecuaria. Se trata del único punto negro reseñable en cuanto a suciedad de todo el camino, con restos de uralias, mobiliario urbano y basuras de todo tipo.

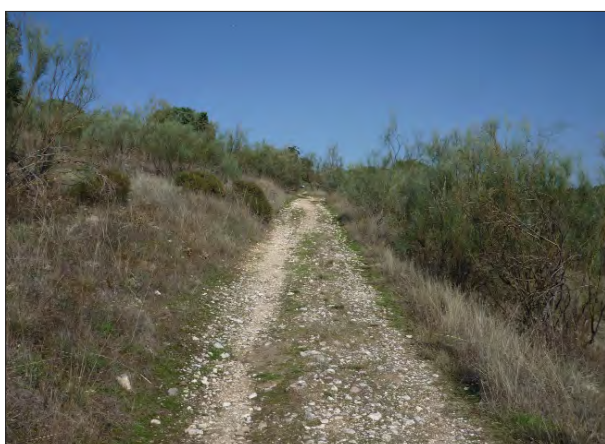
Coordenadas UTM 415849-4486860

Durante los siguientes 350 metros, el camino desciende recto, con una pendiente constante y evidencias de un viejo pavimento de grava. Se trata de un camino de saca de mineral muy antiguo, anterior al auge documentado de Antigua Pilar.

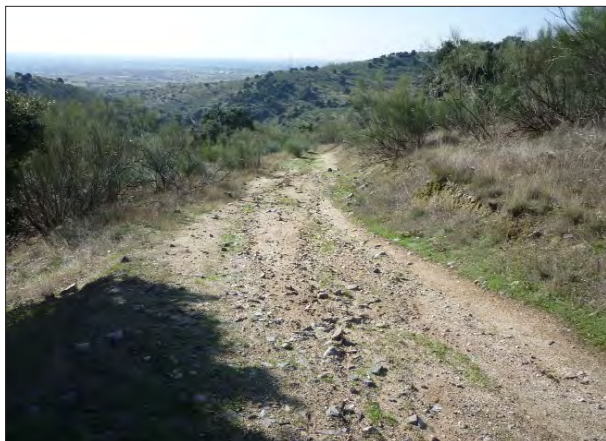
Coordenadas UTM 415895-4486628 hacia el norte

Gracias al pavimento, este camino ha soportado durante siglos las aguas de escorrentía que tanto han afectado a otros tramos de esta y otras vías pecuarias. Entre la grava que constituye su firme, es posible encontrar trozos de mineral que cayeron de los carros o caballerías que lo transportaban.

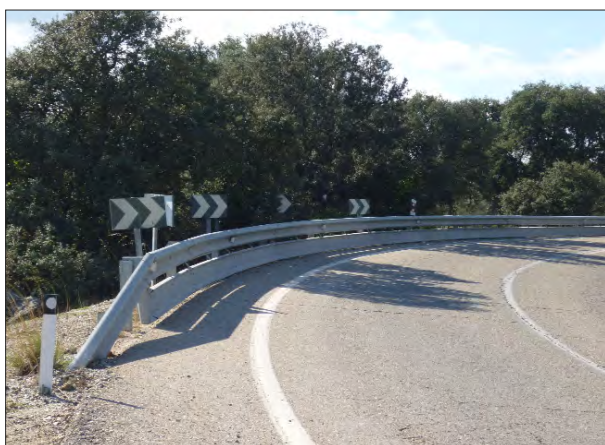
Coordenadas UTM 412325-4488670

La colada nace en esta curva de la M-510 (vereda del Puente del Cura). Primero los quitamiedos y luego el vallado de la finca, impiden el paso.

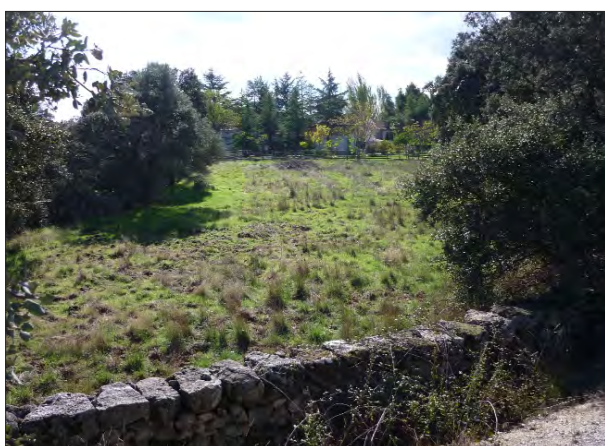
Esta zona despejada coincidiría con el inicio de la colada por el camino del Puente del Correo.

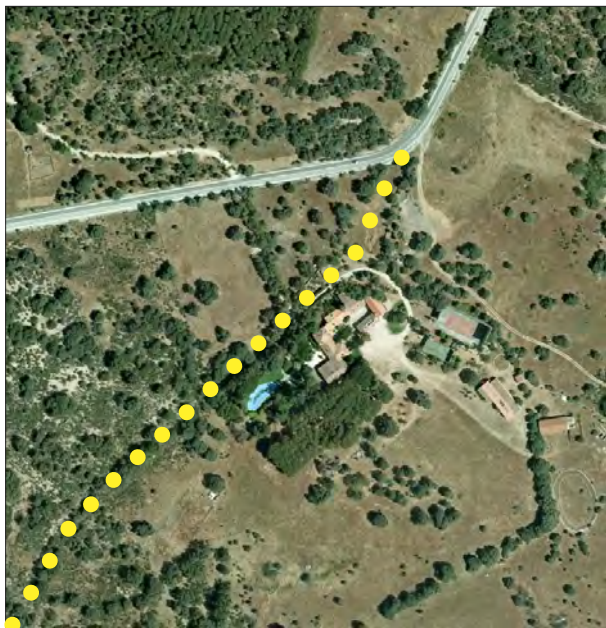
Esta foto aérea de 2008 muestra el trazado de la colada en relación a las edificaciones existentes en la actualidad. Comparando con la foto de 1946, se aprecia el crecimiento que han experimentado las edificaciones de este complejo residencial.

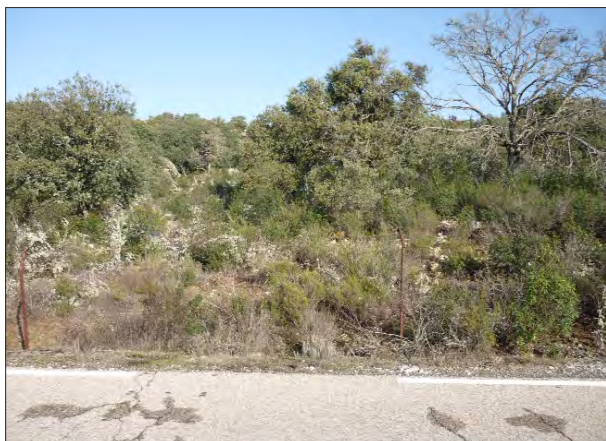
Desde la carretera que conduce a la ETAP de Valmayor (que sale frente a las instalaciones del club náutico), podemos llegar al punto donde se corta esta colada. Una precaria alambrada impide el paso en dirección a Casa Lara.

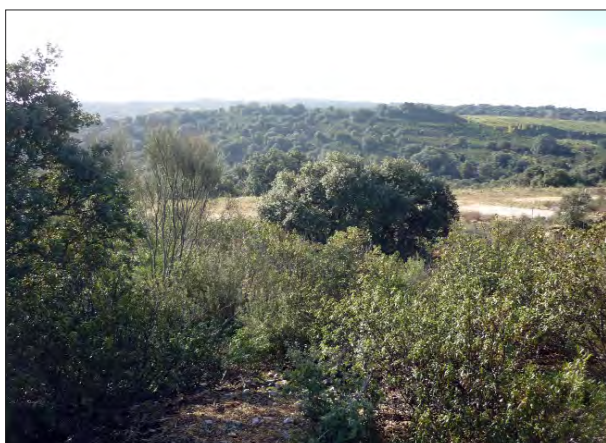
Coordenadas UTM 412005-4487961

Al otro lado de la carretera, la colada continúa hasta el río Aulencia. El paso también está cortado (el propio acceso por esta carretera está prohibido y vigilado) por una alambrada también precaria. Desde el Aulencia el acceso tampoco es posible porque siguen siendo terrenos del Canal de Isabel II.

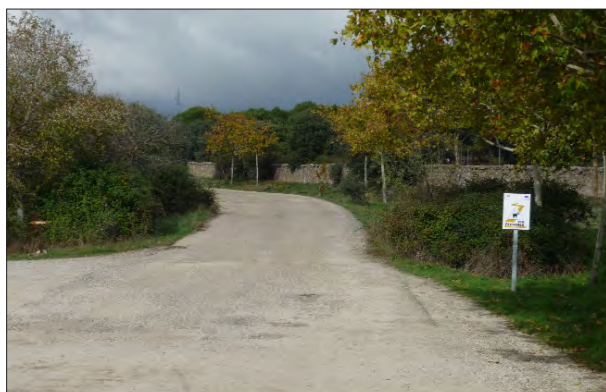
Nace esta vereda en la Cañada Real de Merinas, al final de la calle Cañada Real. Un rótulo nos indica que ese camino asfaltado es, en realidad, una vía pecuaria.

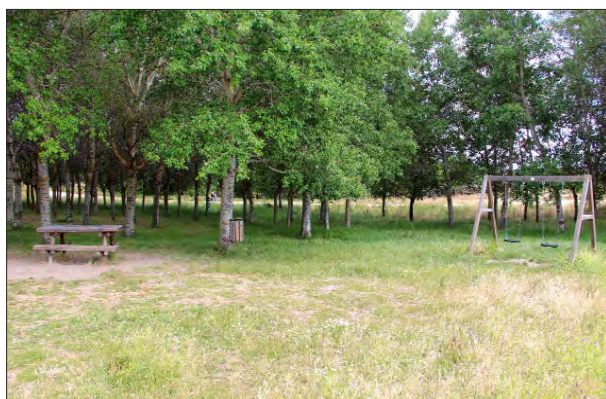
Coordenadas UTM 413638-4491248

A la izquierda queda la alameda (*Populus alba*) del Navazo, a la que se accede a través de esta vía. En los fines de semana que hace buen tiempo, suele haber un rosario de coches. No lo hemos consignado como “afección grave” porque ya se superpone a otra –el asfaltado– y porque se produce solo esporádicamente.

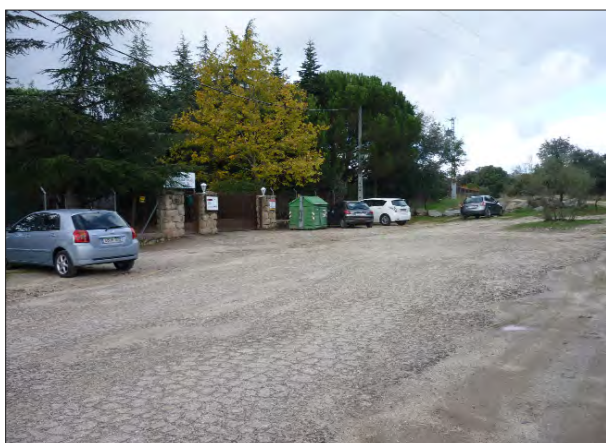
Coordenadas UTM 413468-4491391

Las instalaciones de Apascovi, a la izquierda de la vereda, ocupan aproximadamente unos 22.000 m² destinados a viveros, planta de compostaje, talleres ocupaciones, oficinas, vestuarios, etc.

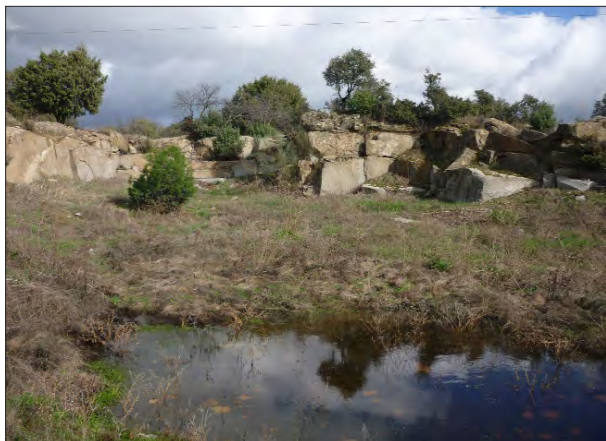
Coordenadas UTM 413211-4491797

En uno de estos sobrantes encontramos esta más que interesante cantera antigua de granito. Es muy probable que proporcionase piedra para edificar la cercana casona de Las Latas. Destaca la perfección de los cortes, mucho más limpios y precisos que con el sistema de barrenos que hemos podido ver en otras canteras antiguas del municipio.

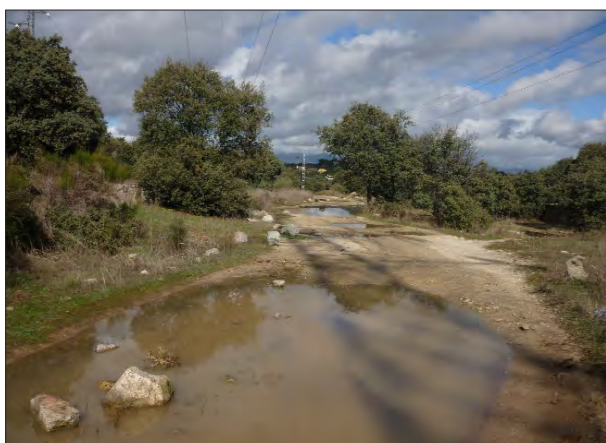
Coordenadas UTM 413183-4492040

Con la linde entre los términos municipales de Colmenarejo y Galapagar señalada por el vallado de la derecha, el camino prosigue más o menos recto hacia la M-505. En los últimos años han disminuido de manera considerable los vertidos en este camino, antes uno de los favoritos por la facilidad de acceso. Ahora solo se puede acceder en vehículo desde Colmenarejo (y con dificultad), lo cual ha ayudado bastante.

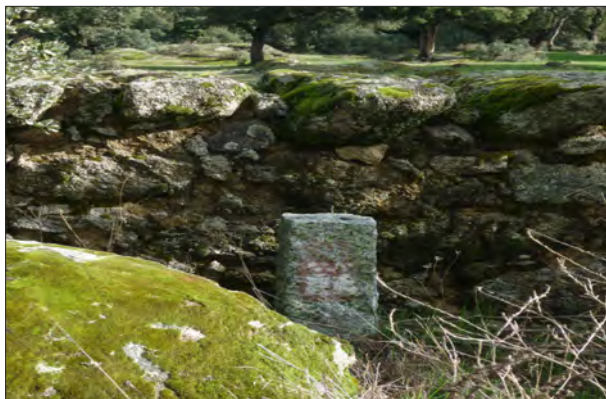
Coordenadas UTM 413168-4492225

Un mojón de límite de término municipal, con el escudo de la Comunidad de Madrid casi despinado.

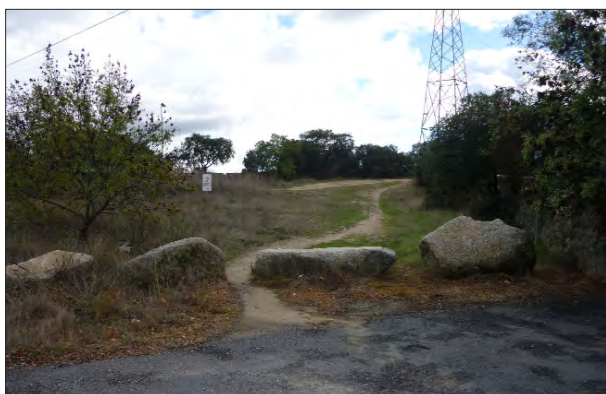
Coordenadas UTM 413170-4492285

En su encuentro con la carretera M-505, el camino se bifurca y uno de sus trazados se dirige a la entrada de la finca de Las Latas. Está cerrado mediante grandes bloques de piedra. Este es, en realidad, el verdadero trazado de la vereda.

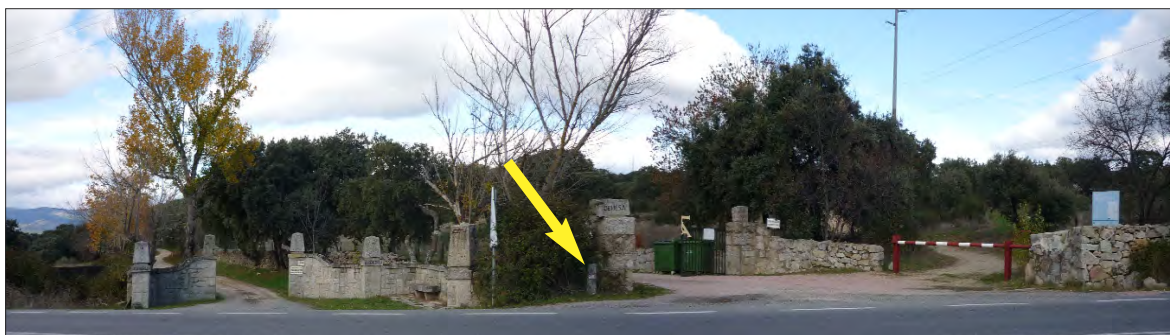
La flecha señala el mojón de término municipal. Desde ese punto hacia la derecha, habría que medir los 20,89 metros de la vereda. Sin embargo, en una actuación más pensada para no dañar los intereses de la propiedad de la finca que para restituir la legalidad, la Comunidad de Madrid ha desbrozado un sendero pegado al camino "particular", imposible para bicicletas y complicado para paseantes. La alternativa es continuar por el camino cerrado por la barrera, y a unos 200 metros tomar, a la izquierda, un sendero que se aproxima de nuevo a la vereda hasta que desaparece al toparse con el vallado de la finca Arroyo Torero.

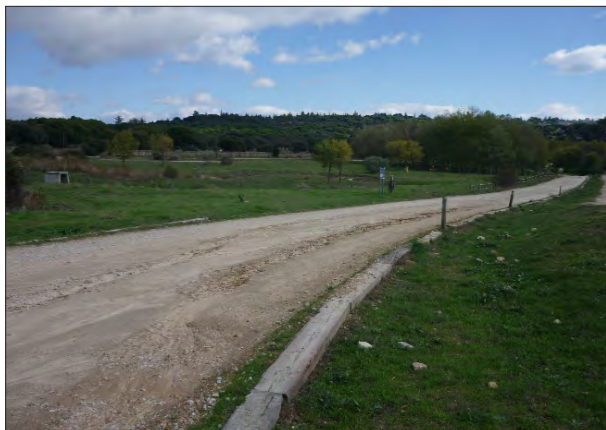
Coordenadas UTM 413295-4491322 hacia atrás

Aquí podemos apreciar el triángulo de suelo público al que hacemos referencia en la foto anterior. Al fondo, la vereda de Las Latas. A la derecha, la fuente del Navazo, hoy casi seca a causa de unas obras de desecación del descansadero realizadas en 2007.

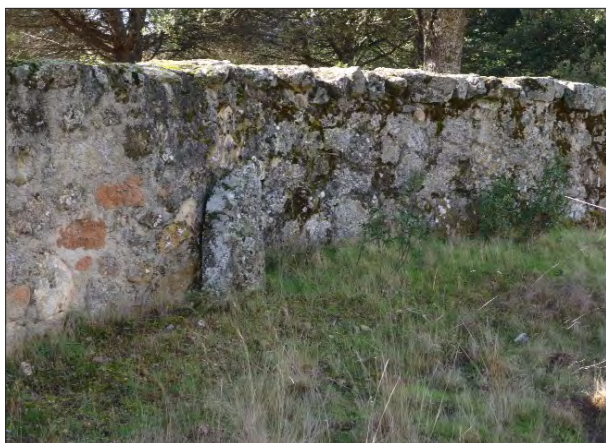
Coordenadas UTM 411960-4491929

Otro de los mojones citados. Sin haberlos buscado, hemos encontrado tres. Es probable que haya más.

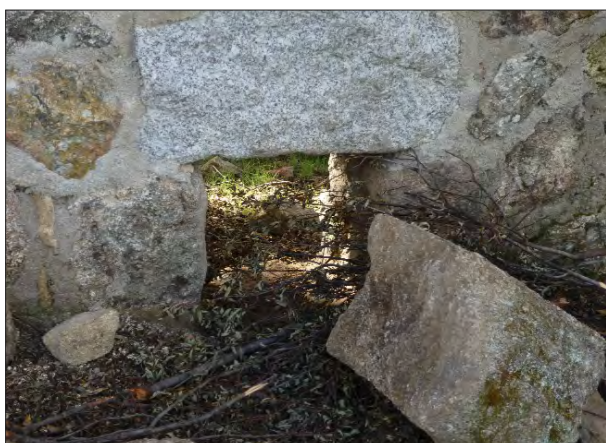
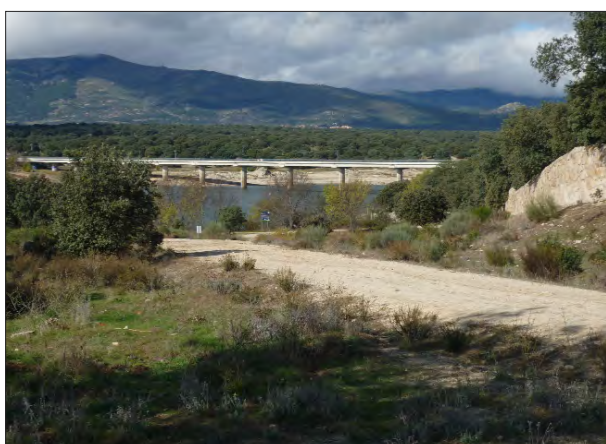
Los metros finales del camino desembocan en un paso de pescadores y en un sendero que recorre parte de la orilla del embalse, más o menos pegado al vallado de las fincas. Sumergidos bajos las aguas del embalse, han quedado cinco descansaderos (Puente del Tercio, Bajos de Peñarrubia, Vertientes de Peñarrubia, La Viñuela y Las Nicolas), sin que haya sido restituida una superficie similar, como determina la ley.

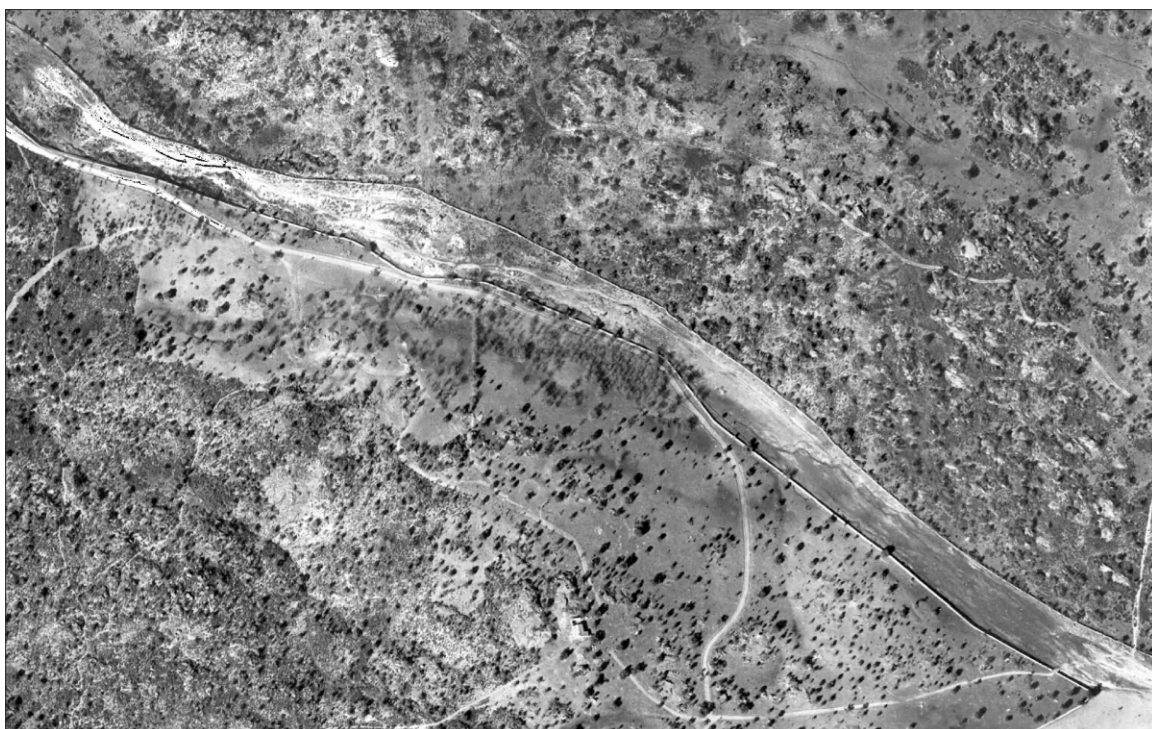
Este tramo de la Cañada Real de Merinas nos ofrece la posibilidad de discernir cuál debería ser el trazado correcto, habida cuenta de que hemos encontrado varios mojones señalizadores adosados al vallado de la finca de El Chaparral. Eso nos ha permitido establecer con bastante seguridad que este vallado representa el límite sur de este tramo de la cañada (línea verde), por lo que solo tenemos que establecer el límite norte, separado 75 metros de este (línea azul). Sin embargo, el vallado norte –tanto el actual como el que podemos ver en foto aérea desde 1946– sigue la línea roja. Esto nos indica una usurpación antigua, que no por eso deja de ser ilegal. Lo que sorprende (en esta y en otras muchas actuaciones llevadas a cabo en época reciente), es que la legalidad respecto a las vías pecuarias se aplica de forma discrecional. La foto inferior está tomada entre los años de 1961 y 1967, y la superior en 2008.

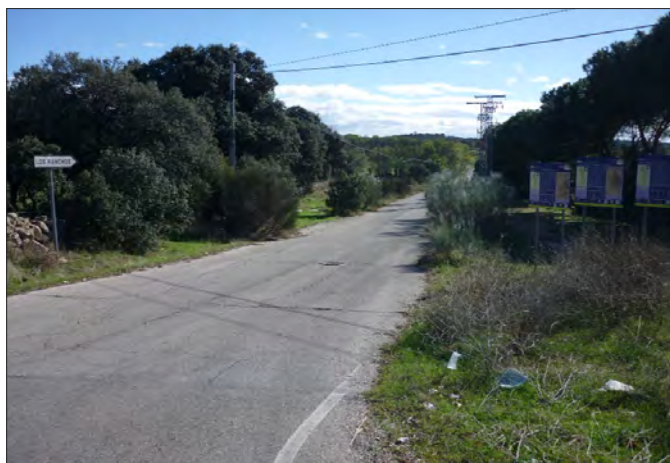
Cuando Galapagar desarrolló la urbanización Los Ranchos (en los años sesenta), se asfaltó este tramo de la cañada, lo que constituye la única afección grave de esta vía fuera del casco urbano. A la derecha se ven tres paneles informativos sobre algunas rutas que parten de este punto.

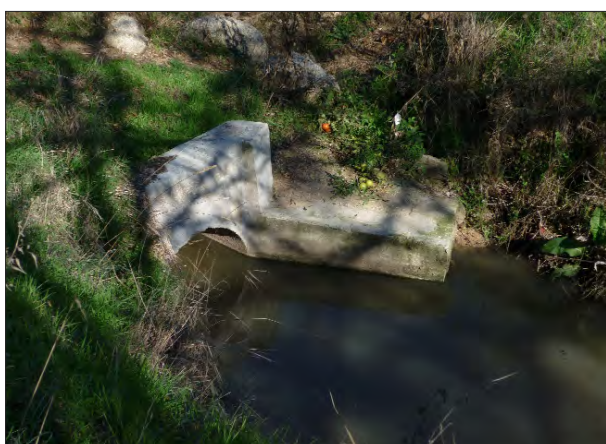
Aunque el cauce permanece seco casi todo el año, aguas abajo, este emisario vierte las aguas residuales de algún desarrollo cercano, algo que no debería pasar a estas alturas del siglo XXI.

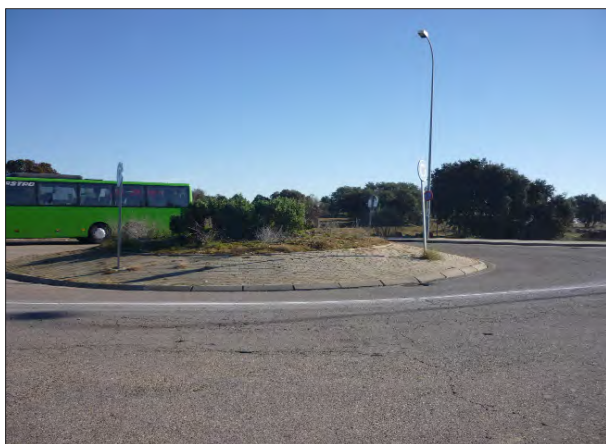
Coordenadas UTM 414375-4488444

El final de la Avenida Gregorio Peces-Barba marca el final del casco urbano y el inicio —para nosotros— de esta vía pecuaria, la más larga del municipio. En estos primeros metros se produce una de las escasas afecciones: su uso como aparcamiento de usuarios de la universidad Carlos III (afección que comparte con algún tramo de la vereda de La Nava).

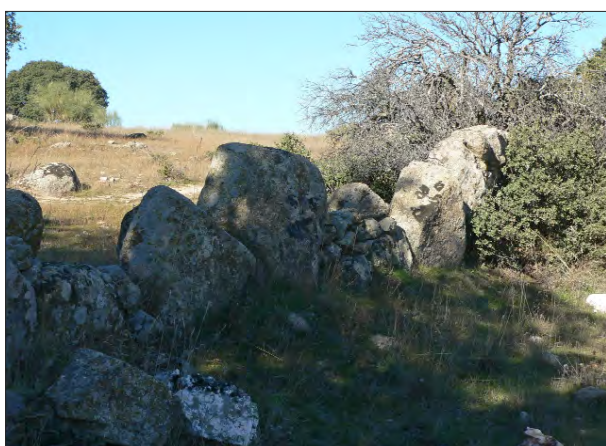
A lo largo de estos metros iniciales encontramos algunos elementos de interés histórico. Destacan partes del vallado del lado oeste principalmente, constituido por bloques graníticos, en muchos casos, de grandes dimensiones. Son restos de vallado muy antiguo, que ponen de manifiesto la importancia de este camino histórico. Está recogido en la propuesta de "Catálogo de bienes de interés patrimonial en el ámbito rural", propuesto por Alternativa por Colmenarejo.

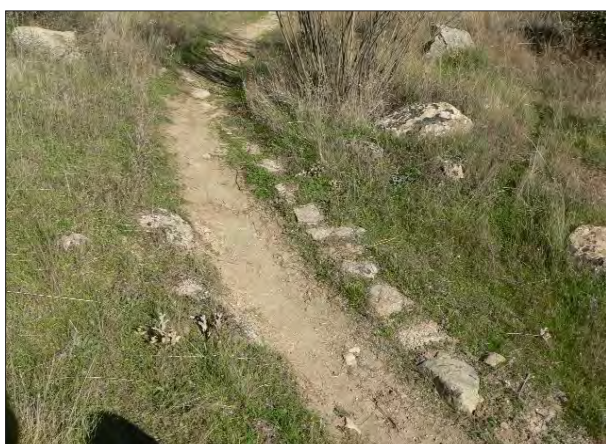
Coordenadas UTM 414372-4487472

En algún tramo se puede reconocer sobre el terreno el bordillo que delimitaba este camino antiguo.

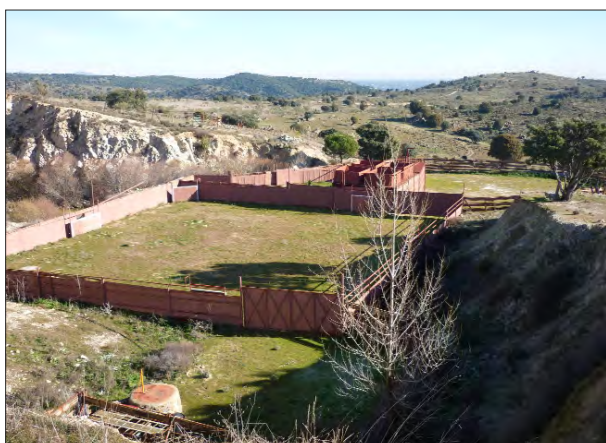
Coordenadas UTM 414175-4485626

Una vieja cantera de los años noventa acoge diversas instalaciones de tintera, que se han ido ampliando año tras año. En esta cantera se puede apreciar cómo un filón de cuarzo intrusiona en la roca granítica encajante.

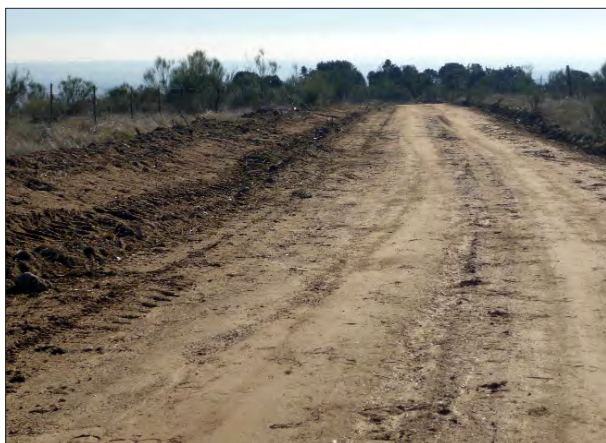
Coordenadas UTM 414113-4485335

No se termina de entender bien (aunque tendrá su explicación) por qué la excavadora ha tenido que invadir la cuneta del camino, cuya anchura es más que suficiente. Por fortuna (y al contrario de lo que ha pasado en la colada del Camino del Pardillo), la vegetación arbórea en las cunetas es escasa y no se han ocasionado destrozos de consideración.

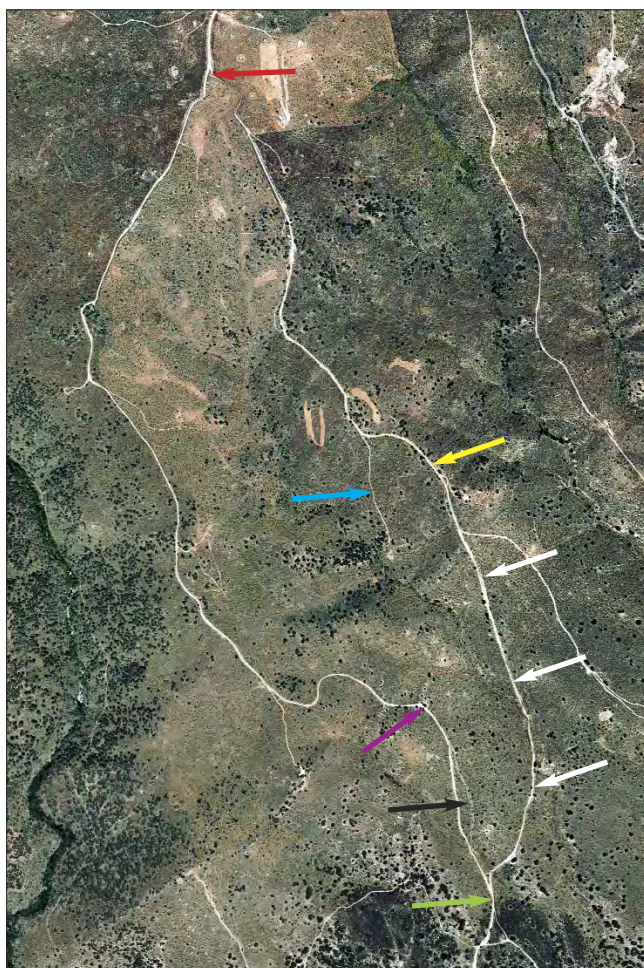
Arriba a la izquierda, mapa de 1878 con el trazado original. A la derecha, cartografía del Catastro, con el trazado actual. Las flechas azules y rojas señalan los mismos puntos sobre el mapa, que son inicio y fin de la zona en conflicto. Como se aprecia claramente, el trazado actual que muestra la cartografía catastral no se corresponde con el trazado antiguo.

A la izquierda, en foto de 1999, ya se ve el nuevo trazado, indicado por las flechas blancas y la amarilla, que señala un camino previo ensanchado. La flecha azul indica la continuación del camino original, que se pierde en una pequeña caseta de piedra y que vuelve a recuperarse a la altura de la flecha morada. La flecha negra señala los restos de calzada que fueron parte del camino original y que se desvió hacia el oeste, posiblemente para evitar zonas encharcadizas. En la flecha verde se unen el camino original con el de nueva roturación. En la actualidad, sobre el terreno, la Comunidad de Madrid señala dos caminos: al este, el cordel de La Espernada, y al oeste (entre las flechas roja y verde), la colada de Cabeza Aguda; una simplificación que facilita el tránsito, pero no respeta la historia.

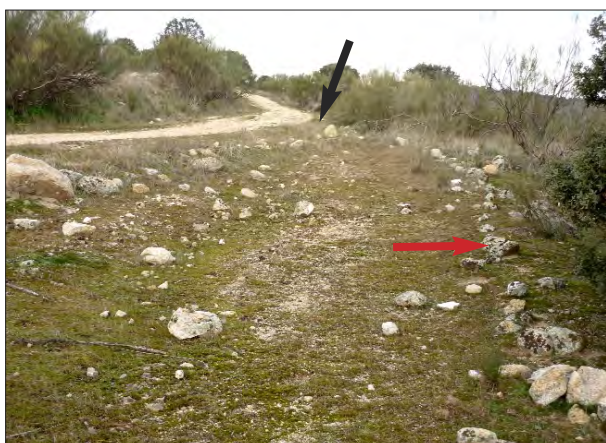
Coordenadas UTM 414663-4483793

En este tramo se conservan unos 300 metros de trazado antiguo que discurre paralelo al actual, a escasos metros. En la foto apreciamos el punto en el que ambos trayectos se unen (flecha negra). Es muy claro el firme empedrado del camino y, sobre todo, la alineación de piedras que marca el borde del camino (flecha roja).

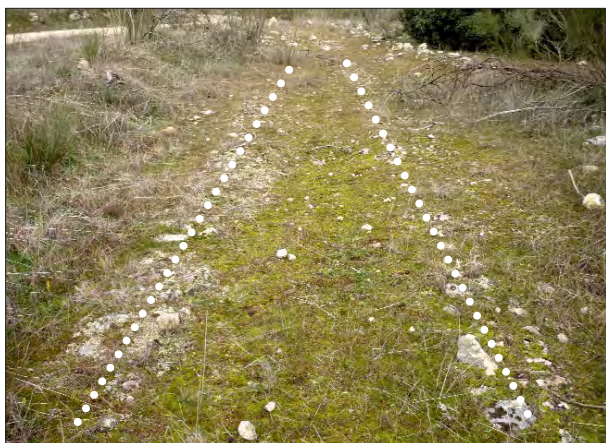
Coordenadas UTM 414664-4483786

En esta foto se aprecia perfectamente la estructura del camino antiguo (arriba a la izquierda se ve el moderno). Con una anchura entre alineaciones de 6 a 7 metros (no siempre fácil de determinar) encajaría en la anchura habitual de los caminos romanos para vías interurbanas de segunda categoría. Además, en este tramo se aprecia algo frecuente en caminos medievales, y son los resaltes del firme (líneas de puntos) que, con la anchura de los ejes carreteros, permitían soportar el desgaste del paso de las ruedas, desviando además la escorrentía de la zona de rodadura.

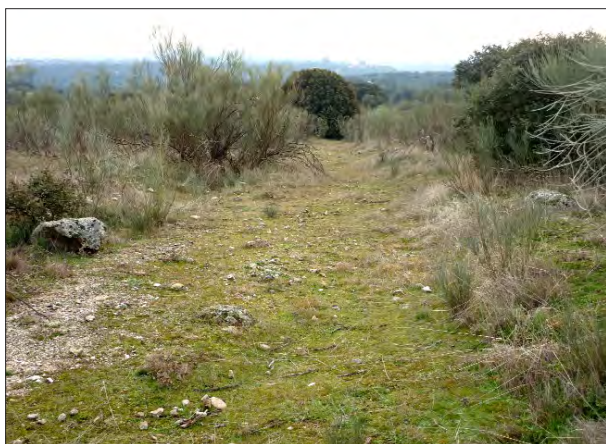
Coordenadas UTM 414698-4483707

En este otro tramo, la estructura es mucho menos visible, aunque sobre el terreno se aprecia mejor. Se mide una anchura de 7 metros entre bordillos y el cuneteado. La existencia de un firme de piedra se pone de manifiesto en casi todo el tramo de 300 metros por la ausencia de vegetación desarrollada. La excepción es un gran enebro, que se distingue al fondo.

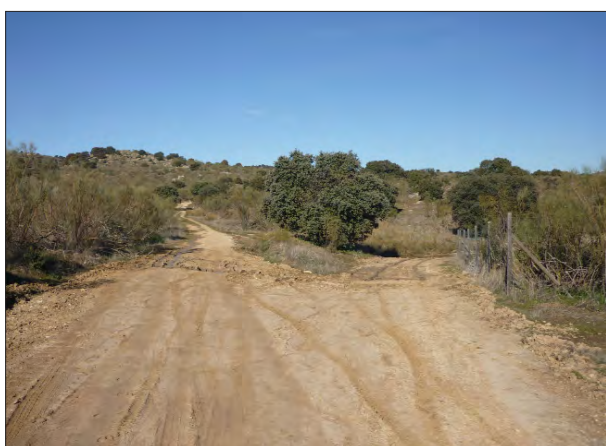
Coordenadas UTM 414746-4483480 hacia atrás

Aquí se unen ambos caminos: a la izquierda, la colada de Cabeza Aguda, cuyo último tramo es en realidad cordel de La Espernada. A la derecha, la variante de los años noventa, que analizaremos detenidamente a continuación. Hay un dato significativo que avala el no carácter de vía pecuaria de este nuevo tramo: el vallado de la finca La Montana (a la derecha). Se puede observar que se mantiene al borde mismo del camino, separándose repentinamente cuando se retoma el cordel de La Espernada y sus preceptivos 36,71 metros.

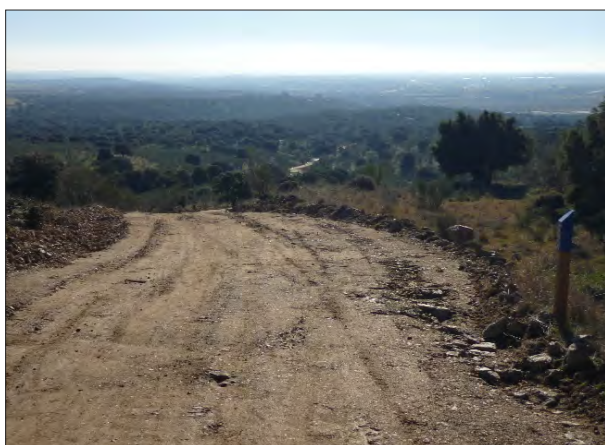
El arreglo reciente del camino ha dejado algunas zonas bastante mal rematadas. El poste de la Comunidad de Madrid que indica la ruta se ha salvado por los pelos. Otros han tenido peor suerte, como veremos más adelante.

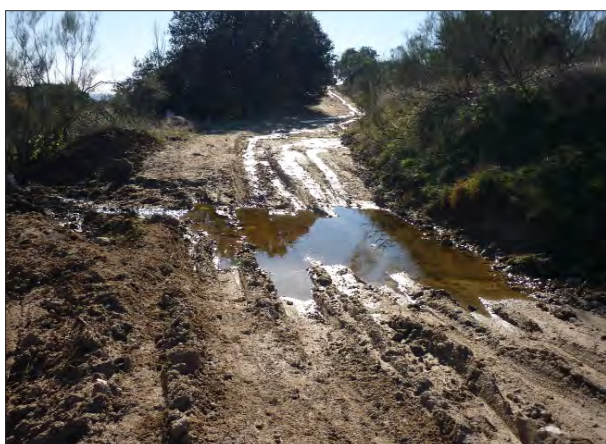
Coordenadas UTM 414840-4483811

A escasos 300 metros del punto de intersección, un arroyo cruza el camino, haciéndolo intransitable. El reciente arreglo no ha tenido la precaución de prever una conducción para el arroyo. En este punto, a la izquierda de la foto, existe una balsa que mantiene agua prácticamente todo el año. Es un punto de reproducción de anfibios y abrevadero natural de enorme interés.

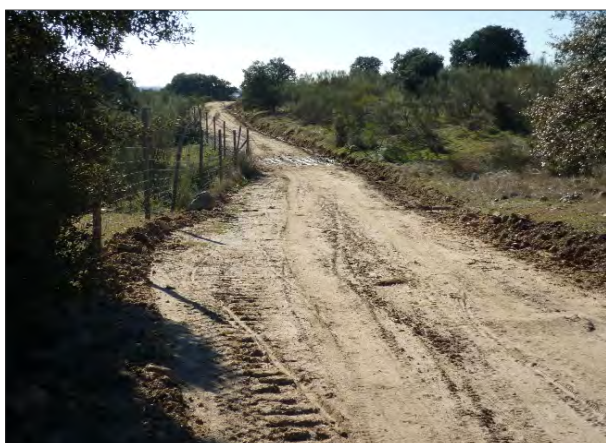
Coordenadas UTM 414840-4483740

Al poco de superar la zona embarrada, aparece a la izquierda el vallado de La Montana. Está pegado al camino. Teniendo en cuenta que se trata de un vallado reciente que ha requerido su correspondiente deslinde, por afectar a vías pecuarias, el hecho de tenerlo pegado a este tramo del camino nos hace pensar que el criterio de Vías Pecuarias ha sido el mismo que el nuestro, es decir: este nuevo trayecto no es, en realidad, el cordel de La Espernada.

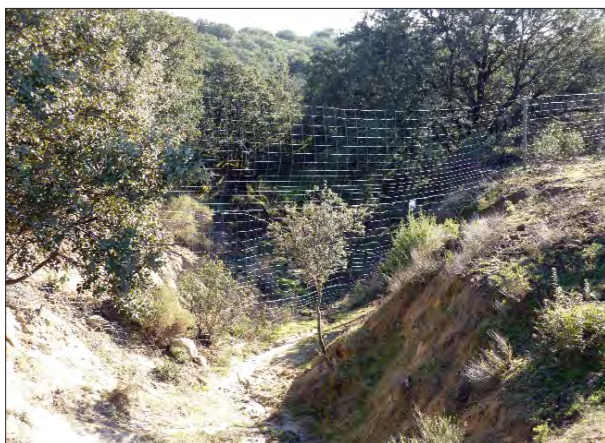
Coordenadas UTM 414655-4483184

El vallado de La Montana es adecuado respecto a los materiales utilizados y el respeto a la anchura del cordel de La Espernada. No podemos decir lo mismo respecto al frecuente corte de cauces, algo prohibido por la ley, como vemos en la foto. No es el único ni el más importante. También es frecuente que instalen los pilotes que sirven de contrafuerte a las talanqueras del vallado fuera del perímetro de la finca, en suelo público.

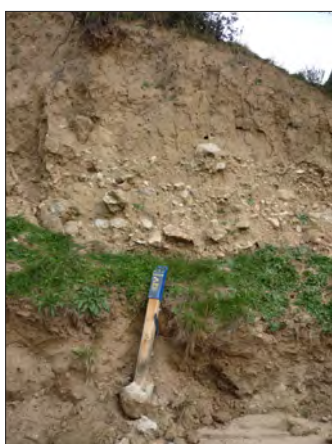
Coordenadas UTM 414574-4482809

Este poste señalizador ha caído víctima del "arreglo" del camino. En estos cortados son frecuentes los nidos rupestres de los abejarucos.

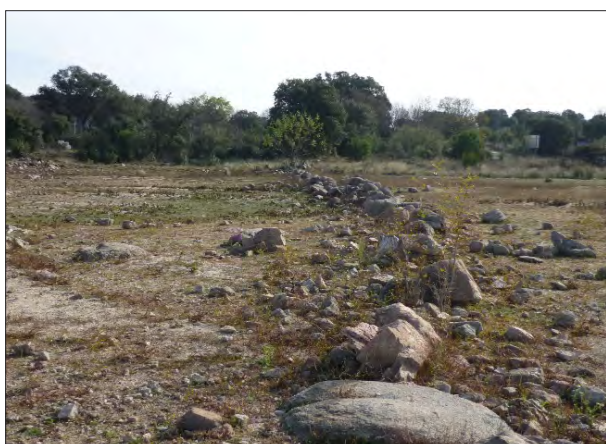
Coordenadas UTM 411401-4489078

Esta alineación de piedras, en la zona habitualmente sumergida del embalse, muestra los restos del vallado que servía de lindero a esta vereda.

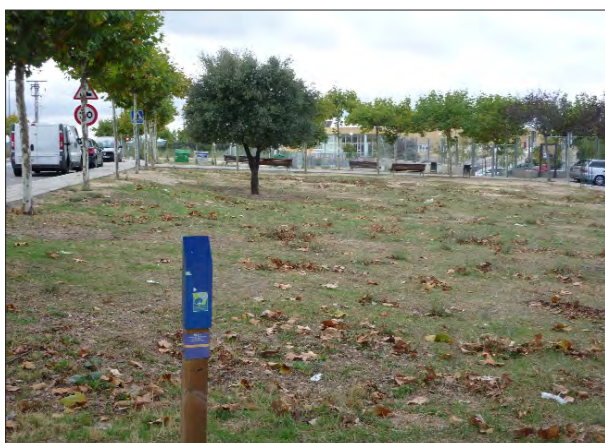
Coordenadas UTM 413986-4488802 hacia el sur

A la altura del colegio Las Veredas, se ha desviado la vía, dejándola a modo de pasillo ajardinado, en un tipo de actuación que, aunque tolerada por la administración responsable las de vías pecuarias, desvirtúa por completo el carácter de la misma.

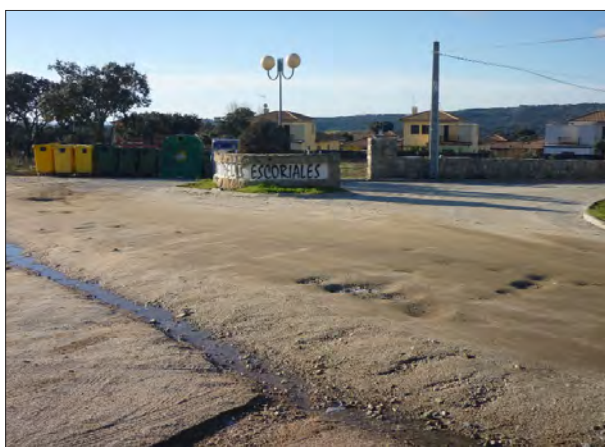
En la entrada a Los Escoriales, la vereda cruzará durante un buen trecho la carretera. Es una situación que se habría resuelto muchísimo mejor desviando la vía por el este, aprovechando el inevitable cruce de la calle por parte del Camino del Rey. Ahora tendremos dos vías pecuarias atravesadas por calles, en lugar de una sola.

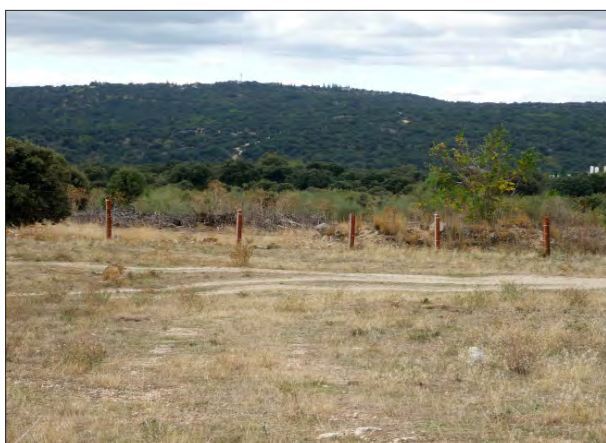
Coordenadas UTM 413798-4487969

El camino debería continuar recto hacia el sur, pero este vallado se lo impide. Es la primera afectación grave de esta castigada vía pecuaria.

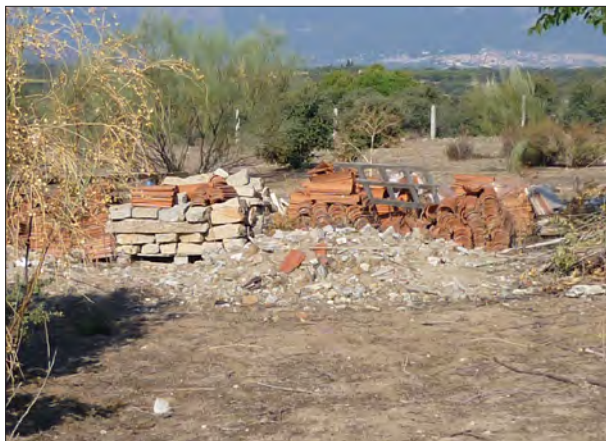
Coordenadas UTM 413735-4487871

Además de haber cerrado la vía, esta parcela ha sido utilizada a modo de depósito de materiales de construcción y vertedero.

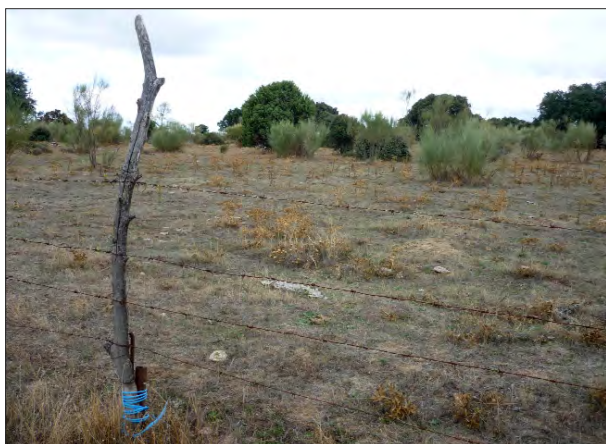
Coordenadas UTM 413687-4487598 desde el norte

Este es el corte de la vereda por el lado sur. A partir de aquí se ha recuperado parte del trazado original.

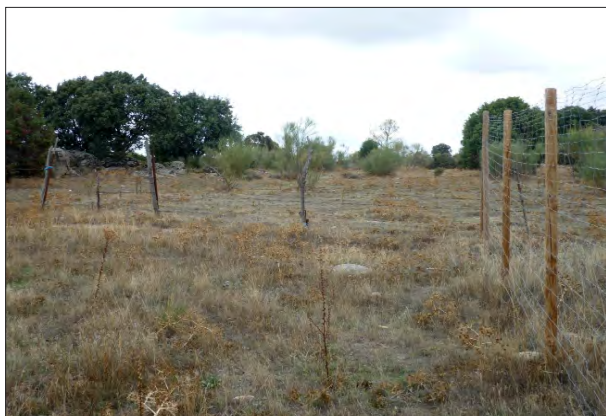
Coordenadas UTM 413687-4487575 desde el sur

A la derecha vemos el vallado movido por el propietario, liberando unos 100 m² de vía. Una actuación que tenemos que aplaudir.

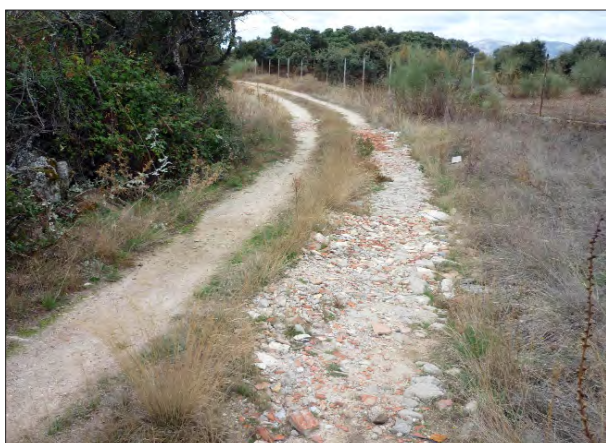
Coordenadas UTM 413909-4487571

Primeros metros del camino que une la vereda de La Nava con Viñas Viejas. Vemos una actuación muy del gusto de algunos propietarios con pocos escrúpulos: acondicionar los caminos con escombros.

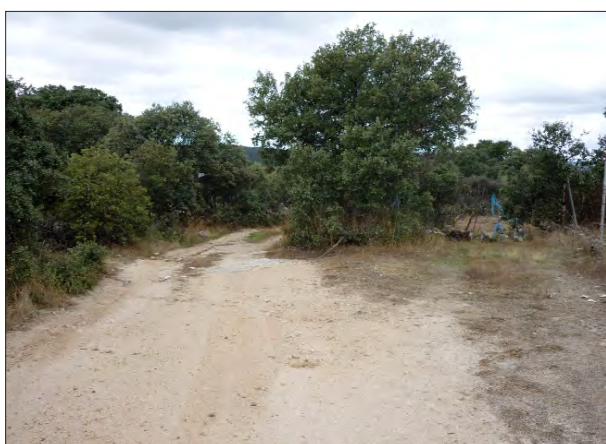
Coordenadas UTM 413840-4487546

En este tramo hay algún estrechamiento considerable, como este, a la entrada de una finca (por la derecha). No obstante, este tramo no sería vía pecuaria, por lo que no consignamos ninguna afección en él.

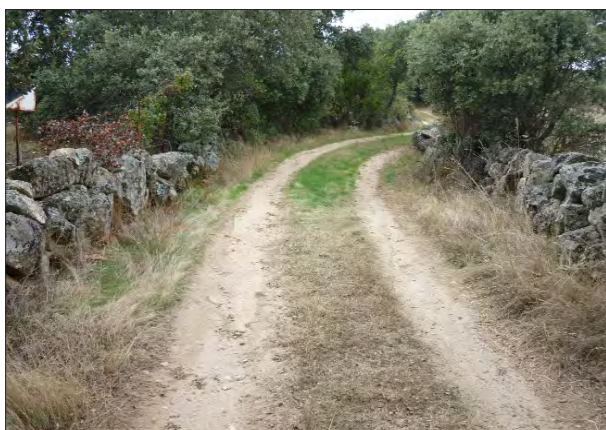
Coordenadas UTM 413608-4487470

En algunos puntos el ancho no llega a los 4 metros, apenas un 17% del que debería tener. La “ganancia” para las fincas colindantes es considerable: por cada 100 metros lineales de camino se “adjudican” 1.690 m².

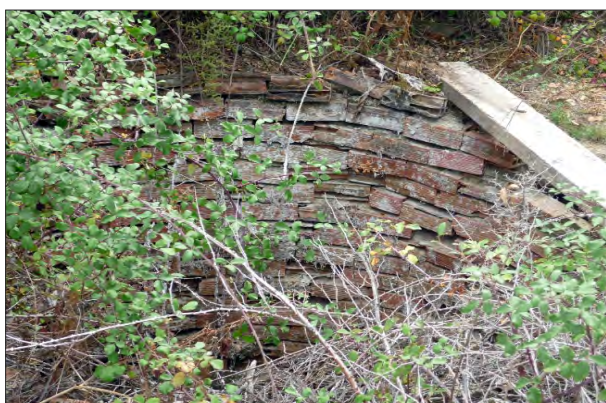
Coordenadas UTM 413578-4487449

Uno de los dos pozos que vemos en esta zona. No son accesibles, por lo que su peligrosidad es relativamente baja. Están en suelo de vías pecuarias.

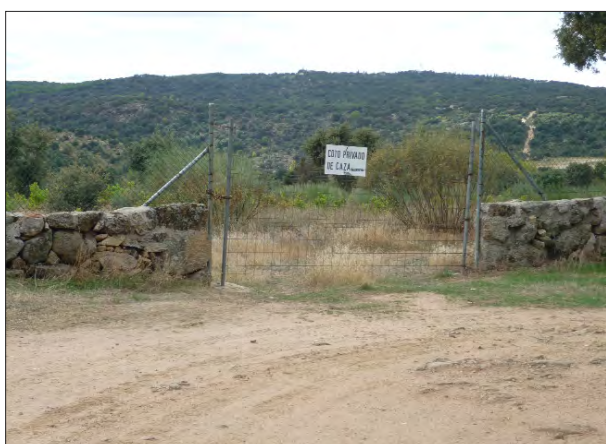
Coordenadas UTM 413560-4487427

Y aquí se corta la vereda de las Viñas Viejas: un vallado cierra el paso al descansadero de Peña Lobera, pasado el cual continuaría el camino unos metros más. Esta finca estuvo cultivada de viñas.

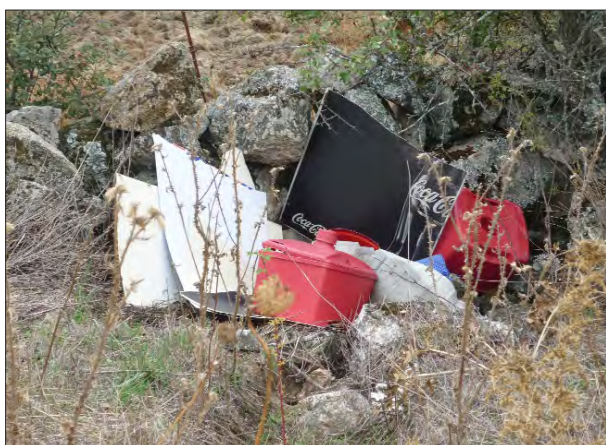
Coordenadas UTM 413891-4487567

No es una de las vías más sucias, ni muchísimo menos, pero tampoco falta algún que otro vertido de basura.

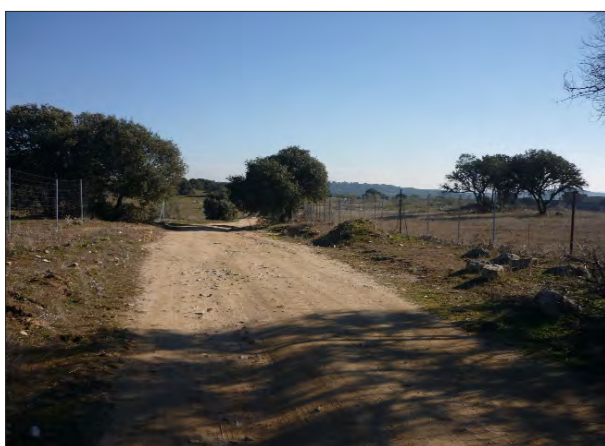
Coordenadas UTM 414703-4488461

Los cerramientos de alambrada y malla cinegética respetan la anchura legal de 13,60 metros. A ambos lados del camino hay fincas destinadas a la ganadería.

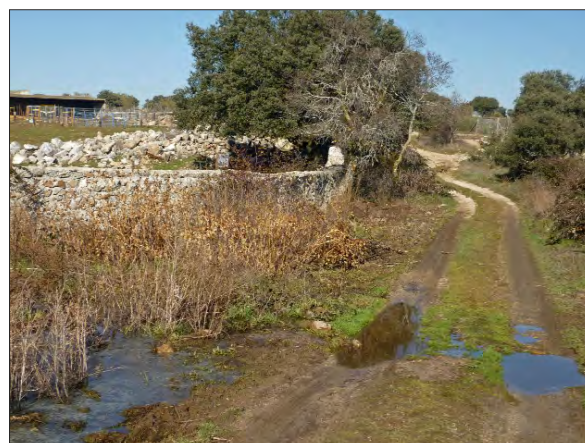
Coordenadas UTM 415075-4488126

En el interior de esta finca hay un pequeño manantial que da origen a un arroyuelo estacional. El vallado de piedra posee varias gateras de desagüe por las que fluye el agua en épocas húmedas. Hemos observado una elevada concentración de contaminantes –seguramente purines–, que se manifiesta en la proliferación de algas y otras plantas acuáticas invasivas.

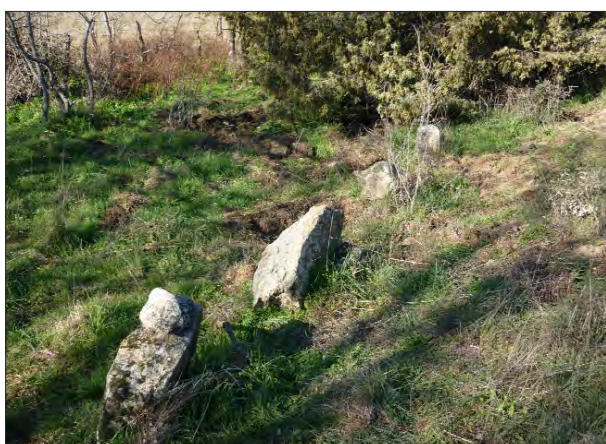
Coordenadas UTM 415385-4487941

El camino original se ha perdido por falta de uso, pero sobre el terreno quedan alineaciones de piedras que indican, tosca pero claramente, la existencia de un camino antiguo.

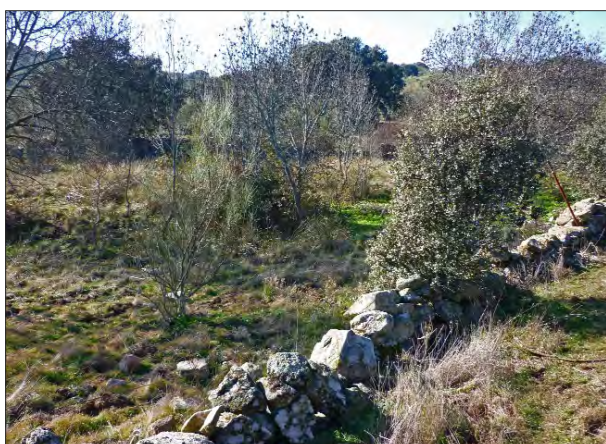
Coordenadas UTM 415415-4487901

Este es el vallado-muro de contención al que hemos hecho referencia. Es evidente que, en algún momento, esta zona se rellenó con tierras, ya que el desnivel entre fincas es patente. El motivo pudo ser crear una zona de huerta o elevarse sobre las zonas adyacentes, muy encharcadizas.
