## VEREDA DEL MADROÑAL

<b>ANCHURA LEGAL: 20,89 m</b>	<b>Nº INVENTARIO CAM: 20</b>	
<b>LONGITUD CLASIFICACIÓN 1966</b>	<b>LONGITUD PROPUESTA DESLINDE 1998</b>	<b>LONGITUD SOBRE CARTOGRAFÍA</b>
<b>2.300 m</b>	<b>3.027 m</b>	<b>2.360 m</b>

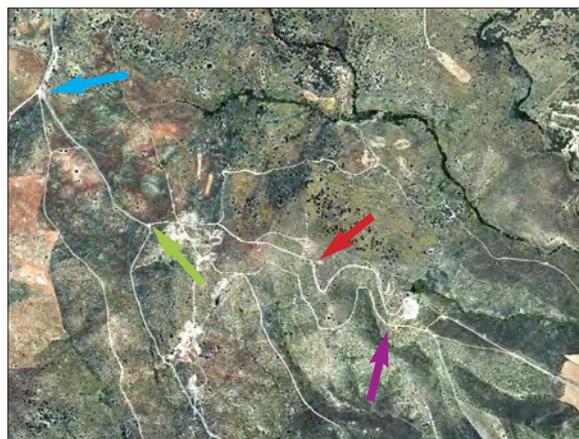
Cartografía oficial de Vías Pecuarias y ortofoto de 1999. Están a la misma escala. Las flechas de igual color marcan los mismos puntos sobre el plano. Se aprecia cómo la actual red de caminos, a la altura del descansadero del Madroñal, tiene poco que ver con el trazado de la vía. El tramo donde se pierde el camino es el comprendido entre las flechas roja y morada, dentro del descansadero. El resto de la vía es coincidente con caminos existentes, salvando las notables alteraciones producidas por las infraestructuras del Canal de Isabel II.

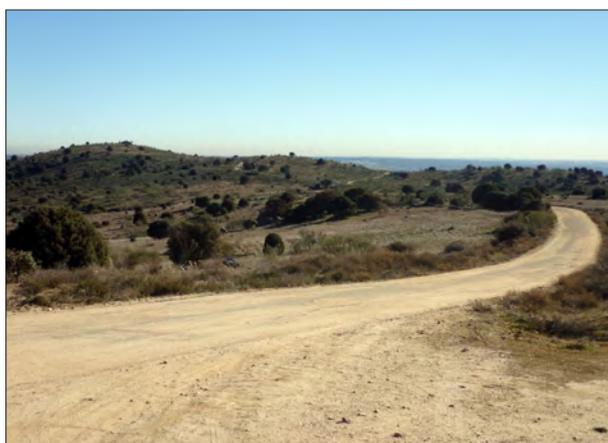
Coordenadas UTM 414433-4486301

La vereda nace en el punto en que el cordel de La Espernada abandona el asfalto para seguir en dirección sur. Viniendo por el camino de La Espernada, se identifica por un filón de cuarzo a la izquierda y una amplia curva –también a la izquierda– que supone el paso de un terreno llano a las fuertes cuestas que continúan hasta el límite del término municipal.

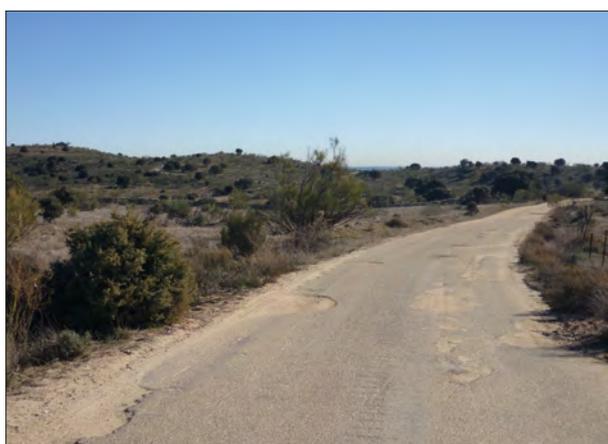
Coordenadas UTM 414590-4486090

Continúa el camino con el cerro del Madroñal al fondo, por terreno abierto.

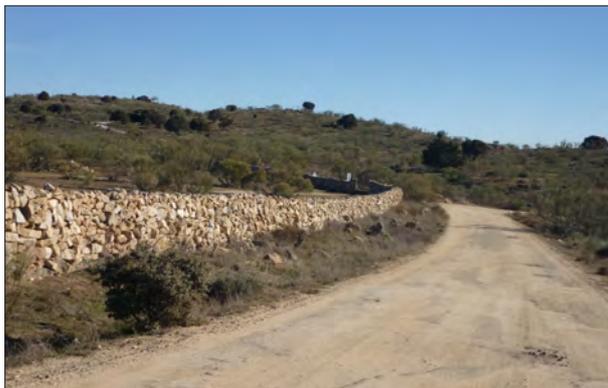
Coordenadas UTM 414751-4485842

Un bien ejecutado vallado de piedra es el primer cerramiento que limita nuestra vereda. Aparentemente no respeta la anchura legal, aunque es suficiente.

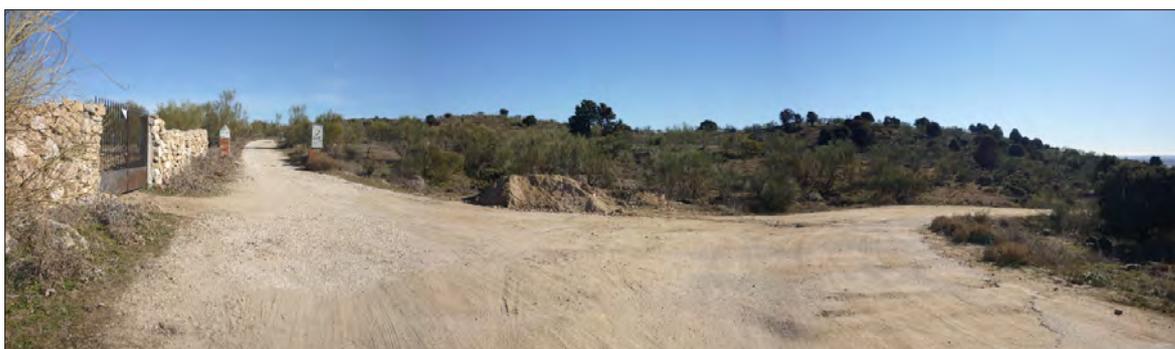
Coordenadas UTM 414836-4485791

En este punto nace la colada de la Venta de San Antonio, que lleva al aeródromo (a la derecha). A la izquierda se ve el muro de la finca colindante, que es un muro seco terminado en cemento en su parte superior y que carece de gateras, aunque es bastante "permeable". Seguimos de frente, atravesando dos pilastras y la señal de vía pecuaria. La anchura, en este punto concreto, es de 4 metros, cuando debía ser de algo más de 20 m. De frente, un montón de arena, y restos de obra.

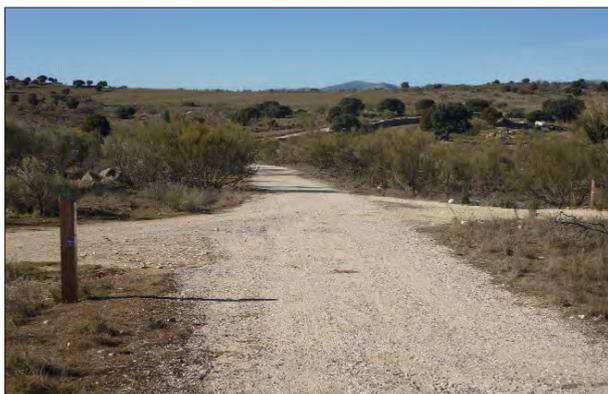
Coordenadas UTM 414965-4485806 hacia atrás

Muy pronto llegamos a una encrucijada. Hasta este punto, los trazados A y B comparten el trayecto. De izquierda a derecha atraviesa el Trazado C. A pocos metros, en el lado izquierdo de la vereda, nos encontramos con más escombros y restos de obras en la cuneta.

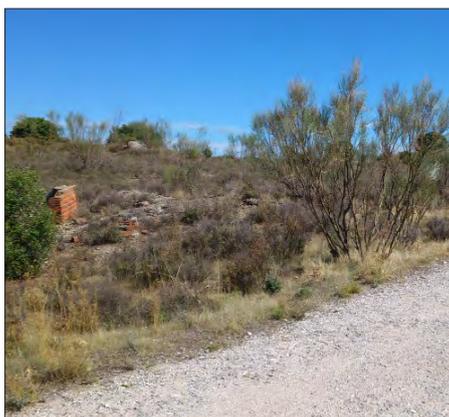
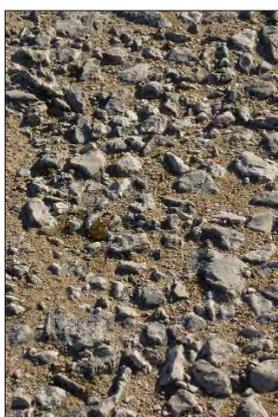
Coordenadas UTM 415000-4485790

Este tramo de camino tiene un firme de grava fijada con riego asfáltico, lo que constituye una afección grave, aunque su integración con el paisaje es aceptable. Siguen apareciendo escombros, algunos de considerable antigüedad. El ancho, entre cercas precarias de alambre, es de 10,5 metros.

**AFECCIÓN 3:** El camino está pavimentado hasta la entrada al descansadero, donde se desvía.  
**COORDENADAS:** Entre UTM 414442-4486295 y 414974-4485789

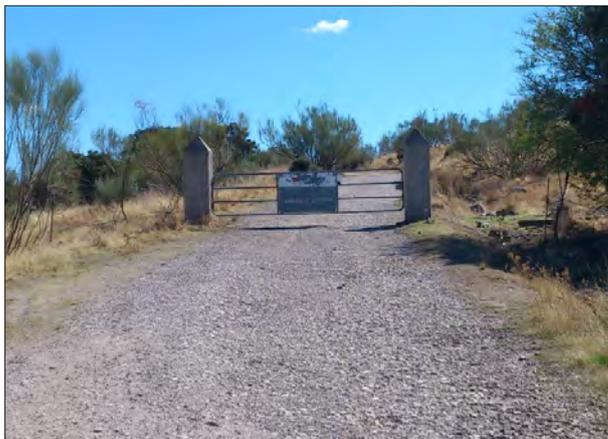
Coordenadas UTM 415140-4485773

Una cancela del Canal de Isabel II impide el paso; aunque se franquea con facilidad debería estar abierta. Tras sortearla, y según ascendemos, dejamos a la izquierda el camino que lleva a la casa del Madroñal y al vértice geodésico.

**AFECCIÓN 2:** Camino cortado, con señalización del Canal de Isabel II.  
**COORDENADAS:** UTM 415143-4485773

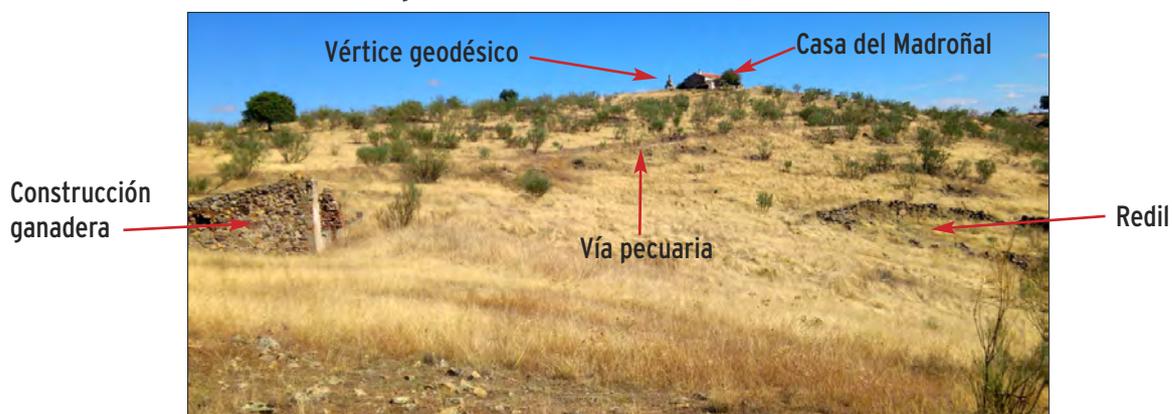
#### Vista general de la cara sur del cerro del Madroñal

Cuando el camino gira bruscamente a la derecha se separa de él la vía pecuaria, que sigue un trazado rectilíneo hasta el borde sureste del descansadero (UTM 415764-4485407). Este trayecto no coincide con el camino y es campo a través, por una orografía verdaderamente complicada.

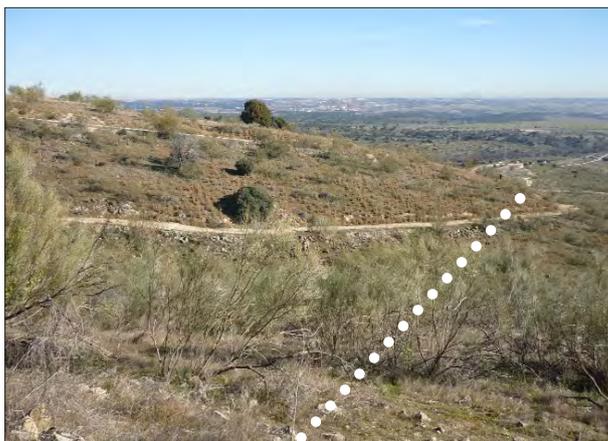
Coordenadas UTM 415641-4485541

El trayecto corta una vez el camino pavimentado de servicio del Canal de Isabel II y dos veces el camino que constituye (a grosso modo) la Alternativa C. Desde donde está tomada esta foto, la línea punteada señala el trazado teórico que seguiría la vía pecuaria en este punto.

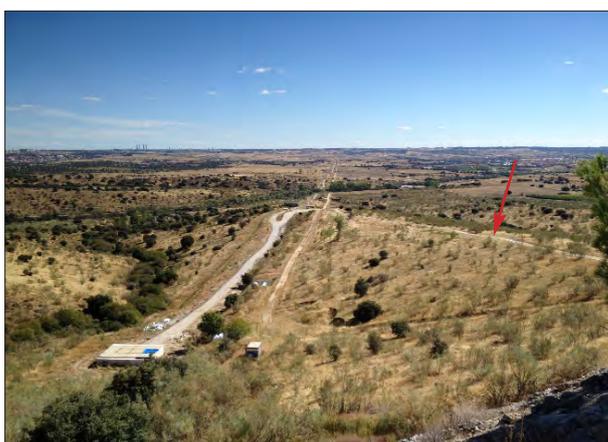
Coordenadas UTM:415840-4485454

La foto está tomada desde las instalaciones del Canal de Isabel II, en el límite este del descansadero (UTM 415830-4485476). La flecha roja señala la vereda del Madroñal, que converge con el camino existente. La conducción de agua de Valmayor, que hasta aquí ha discurrido de forma muy discreta, ahora se hace patente merced al camino de servidumbre que la acompaña.

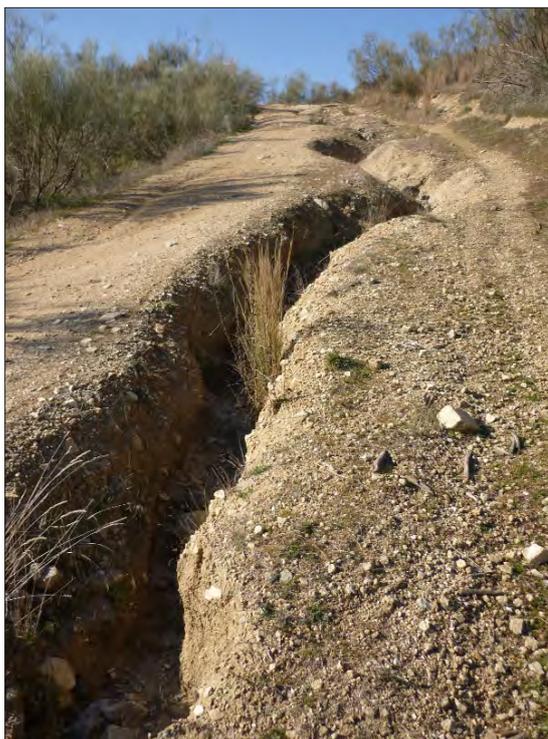
Coordenadas UTM 415898-4485382

Dejada atrás la parte del trayecto campo a través, regresamos a un camino, aunque en un estado que las fotos se encargan de explicar sin palabras.

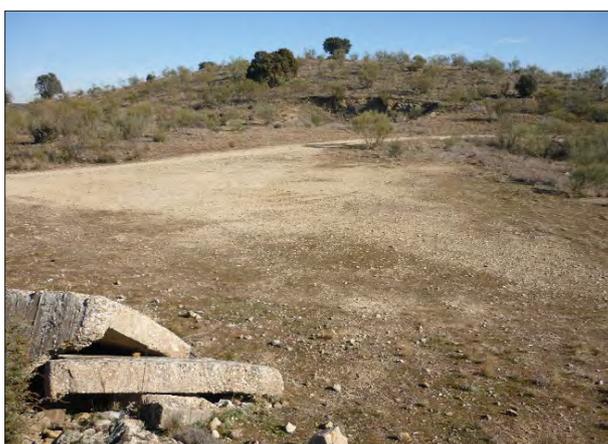
Coordenadas UTM 415042-4485669

Pronto llegamos a una gran explanada, en la que vemos algún resto de estructuras de hormigón. Previamente, hemos pasado por una especie de muelle de carga del mismo material. De esta misma explanada sale un ancho camino con dirección a la primera de las grandes canteras que hay junto a la carretera del aeródromo (colada de la Venta de San Antonio). Estamos ante un antiguo lugar de carga de la piedra que se extrajo de estas canteras hacia los años setenta del siglo pasado.

**AFECCIÓN 5:** Infraestructuras de carga de la explotación de las canteras próximas, de los años 60.  
**COORDENADAS:** UTM 415051-4485652 y 415023-4485680

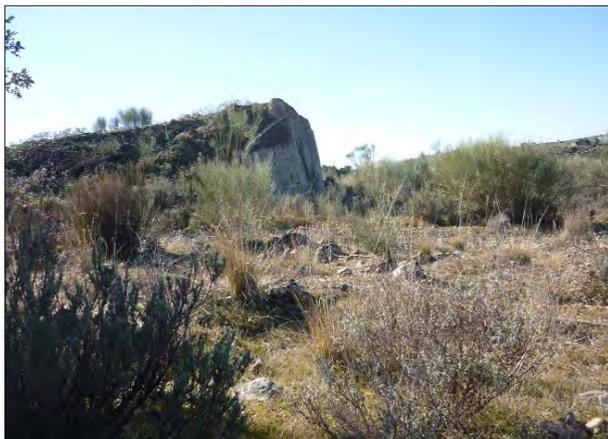
Coordenadas UTM 415021-4485681

Este es el antiguo muelle de carga de la piedra que sirvió para ornamentar importantes obras públicas de Madrid (“Antigua Pilar y la minería histórica en Colmenarejo”, 2014, Ayuntamiento de Colmenarejo).

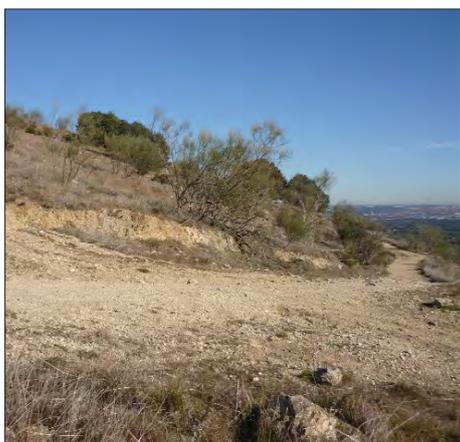
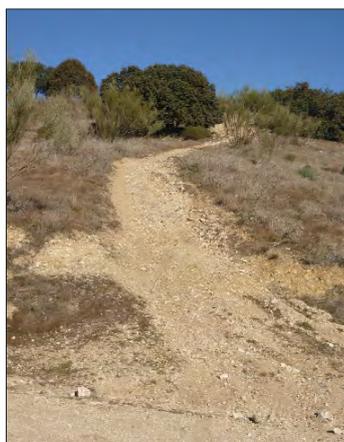
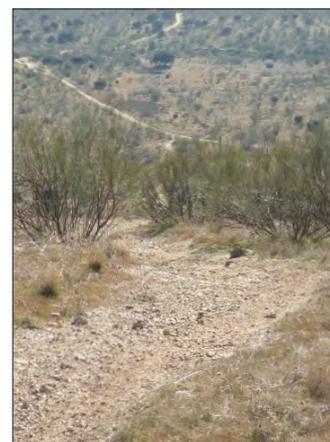
Coordenadas UTM 415506-4485391

Arriba: Estas tres fotos son de la curva a que nos hemos referido antes. Es el punto al que llega y del que sale un sendero trabajado por ciclistas y—especialmente— motoristas, que ascienden y descienden este cerro, en una actividad peligrosa y muy dañina para el medio ambiente. Durante años lo hicieron con Cabeza Aguda y ahora han elegido el Madroñal.

**AFECCIÓN 4:** Uso deportivo de motocicletas, que han creado una pista de ascenso al Madroñal.  
**COORDENADAS:** Entre UTM 415572-4485018 y 415540-4485492

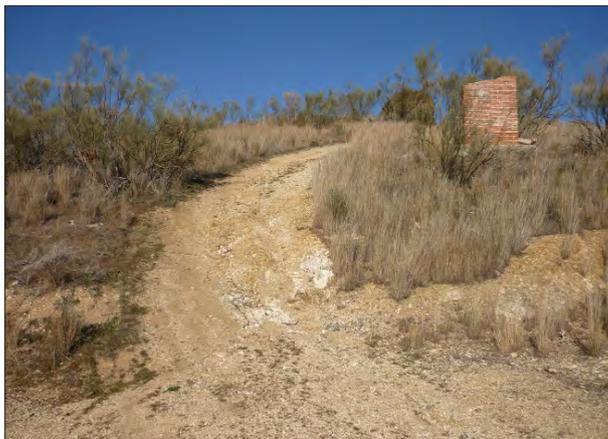
Coordenadas UTM 415760-4485410

Justo en el punto en el que el camino se endereza definitivamente para afrontar el tramo final hacia el llano, este sendero hecho por motoristas comunica con el camino de servicio pavimentado que, paralelo a este, discurre a pocos metros. Este lugar tiene otra peculiaridad: aquí convergen a lo largo de algunos metros las tres alternativas.

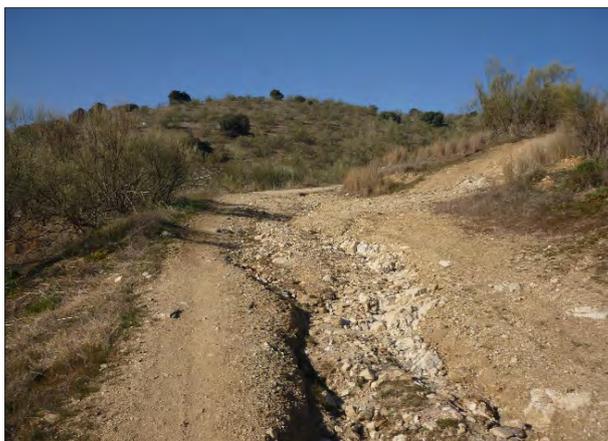
Coordenadas UTM 415895-4485381 hacia atrás

Mirando hacia atrás vemos a la derecha el sendero mencionado de la foto anterior. El camino, que hasta ahora ha venido siguiendo curvas de nivel, ahora desciende recto hacia el llano, cortando las curvas y, por lo tanto, con acusada pendiente que provoca curiosas cárcavas. Resulta difícilmente transitable y peligroso para ciclistas.

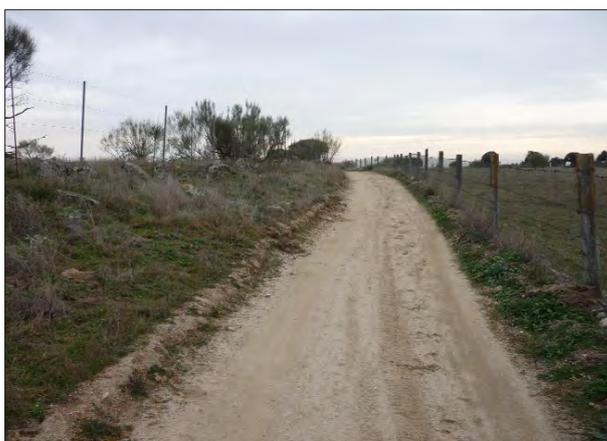
Coordenadas UTM 414502-4486947

Los primeros metros discurren entre cercados de alambrada, más o menos precaria, con una anchura media de 5,80 metros, suficiente, aunque si este fuera el verdadero trazado de la vereda, supondría una cuarta parte de su anchura legal.

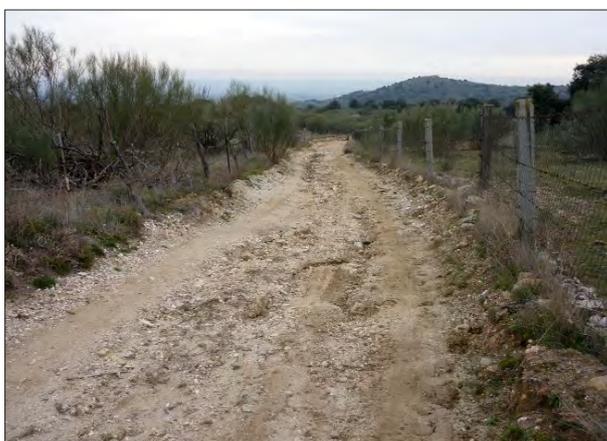
Según aumenta la pendiente, aumenta el deterioro del camino. Debe tratarse de un acceso secundario a fincas, porque lleva muchos años sin arreglo de ninguna clase. No sería fácil porque, como veremos más adelante, su anchura y orografía no permiten el paso de maquinaria pesada, salvo que se quisiera destrozar por completo, algo que sería imperdonable. De manera que, si a los propietarios de las fincas les parece bien su estado, a nosotros también.

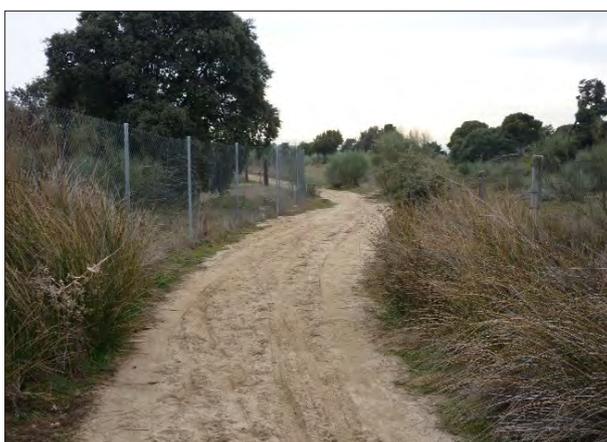
Poco a poco, el camino se va estrechando según avanzamos. En este punto tenemos 4,80 metros entre cercas. La arena del firme y los juncos de las cunetas indican que estamos en una zona llana (donde se deposita la arena erosionada por el agua) y húmeda (como denota la flora predominante).

**AFECCIÓN 6:** Extrema estrechez entre cerramientos.  
**COORDENADAS:** Algunas mediciones son: UTM 414699-4486681: 4,8 metros. UTM 414759-4486279: 3 metros. UTM 414770-4486242: 2,6 metros.

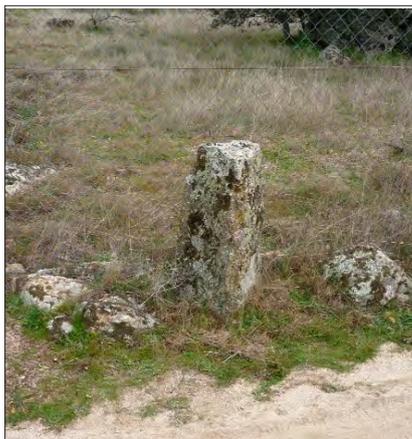
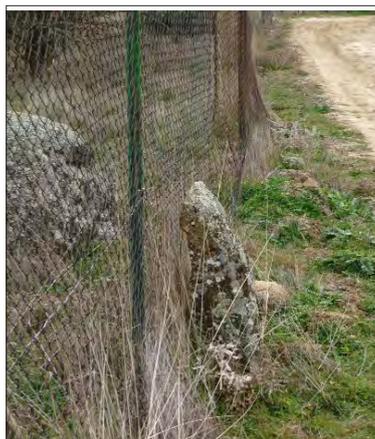
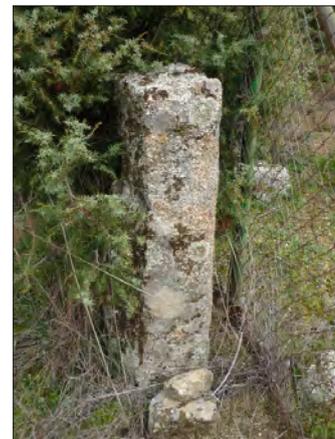
Se encuentran entre los puntos UTM 414729-4486579 y 414709-4486645.

En apenas unos metros de este Trazado C, encontramos tres mojones. El de la izquierda es sensiblemente igual a otro que podemos ver en el trazado original del Camino del Rey a su paso por la Pradera de los Espinillos. Es de sección triangular, de 30 cm de lado por 75 cm de alto. El de la derecha, de sección rectangular (30 x 22 x 100 cm), es un modelo más frecuente que, entre otros lugares, podemos encontrar señalizando el mismo Camino del Rey. El del centro es más tosco, sin apenas talla. También hemos visto otros a lo largo de este trabajo. Todos ellos indican que, indiscutiblemente, estamos ante un camino antiguo.

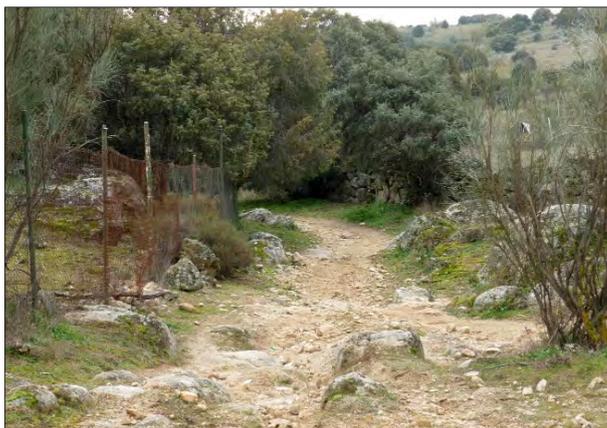
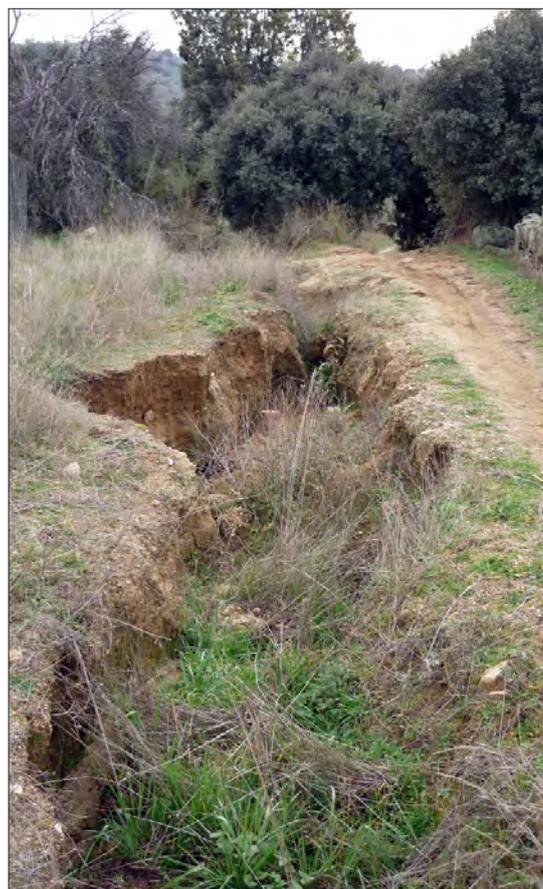
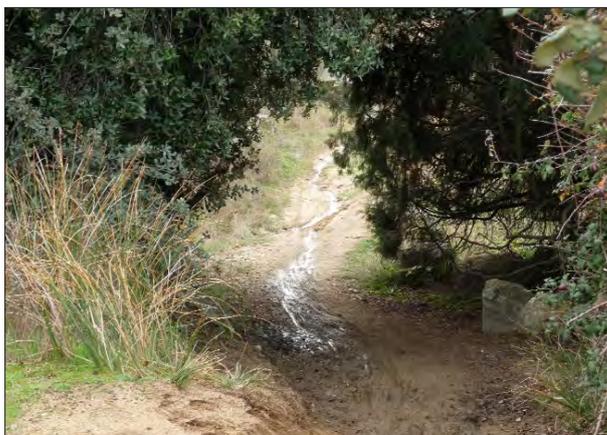
Coordenadas UTM: entre los puntos 414718-4486544 y 414714-4486477

Este camino esconde lugares interesantes y curiosos, como ciertos estrechamientos cubiertos de un dosel de encinas o un pequeño "cañón" producido por el paso del agua de escorrentía durante años, que en algunos puntos supera el metro de profundidad. Incluso ha habido épocas en las que han anidado en sus "canti-les" los abejarucos.

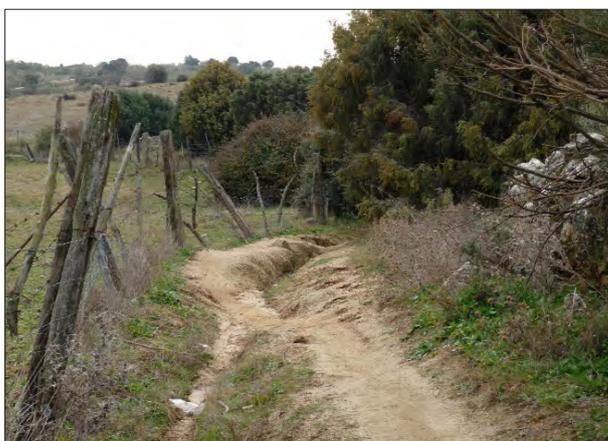
Coordenadas UTM 414757-4486299

Sin duda, no es esta una alternativa adecuada para los ciclistas, salvo los muy avezados. El trayecto presenta innumerables puntos complicados de sortear como, por ejemplo, este.

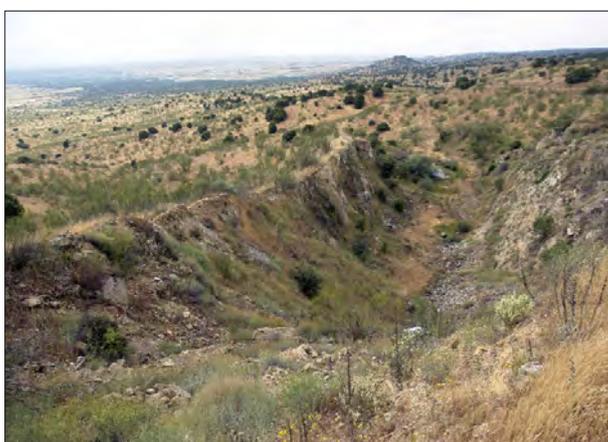
Coordenadas UTM 415395-4485675

El trazado probable pasaría por en medio de esta cantera. Sería el vértice de una pronunciada curva que, según la cartografía consultada, penetraría en la cantera para salir muy poco después, retornando –ahora sí– al actual camino, que pronto volvería a abandonar para dirigirse al vértice suroeste del descansadero.

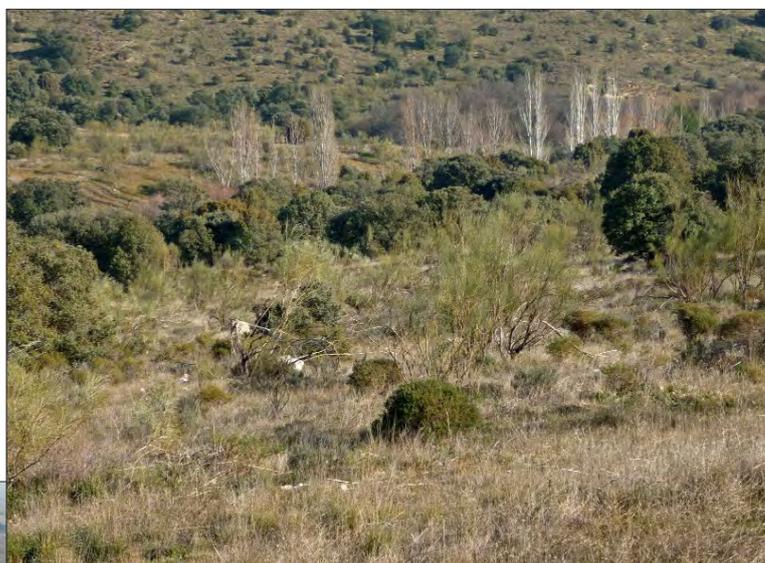
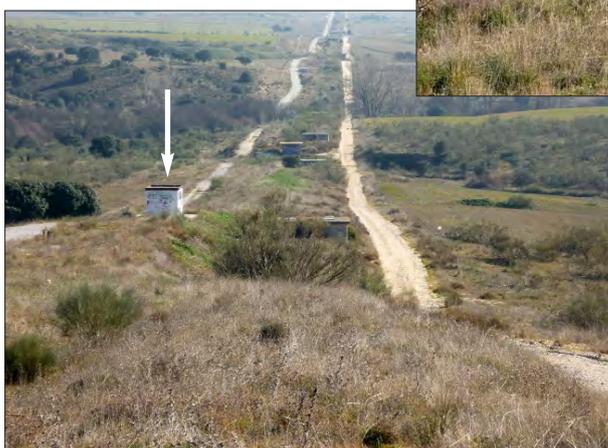
Coordenadas UTM: 416206-4485342

Resulta imposible precisar el punto exacto de intersección entre nuestro trazado y el límite del término municipal. Sería algún punto entre el arroyo (identificado por los chopos y la línea de arbolado más denso) y el observador. En la foto de la conducción (izquierda), la caseta señalada con una flecha es el límite exacto entre los dos municipios.

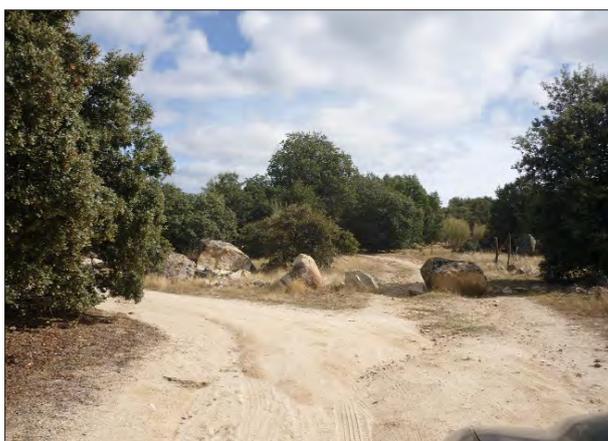
Coordenadas UTM 414125-4487259

A la izquierda, grandes piedras bloquean un camino alternativo utilizado por vehículos a motor. A la derecha, las flechas y la línea roja de puntos señalan el camino original en ambas fotos aéreas.

**AFECCIÓN 5:** Zona de conflicto reciente entre fincas. Un propietario ha cerrado con grandes piedras uno de los dos trazados posibles. La foto aérea histórica deja pocas dudas.

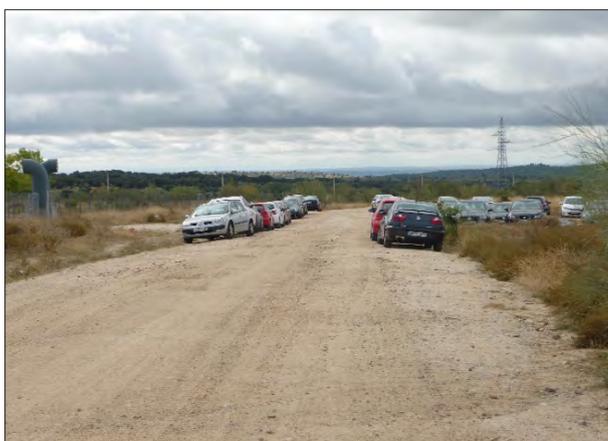
Coordenadas UTM 414138-4488653 hacia el sur

Junto a un aparcamiento, que posiblemente invada parte del último tramo del Camino del Rey, se produce la primera afección grave: el uso habitual de esta vereda como aparcamiento de usuarios de la universidad.

**AFECCIÓN 1:** Uso como aparcamiento habitual de usuarios de la universidad Carlos III.

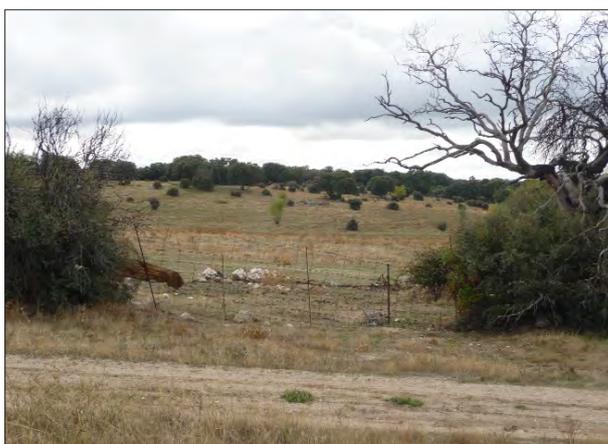
Coordenadas UTM 413969-4487757

Junto al trazado, hay una amplia zona de vertidos de todo tipo.

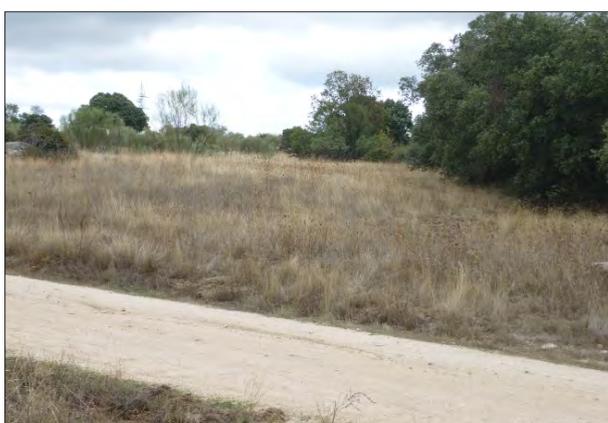
Coordenadas UTM 413984-4487820

Según el deslinde, la valla de piedra sería el eje de la vereda en esta parte del recorrido.

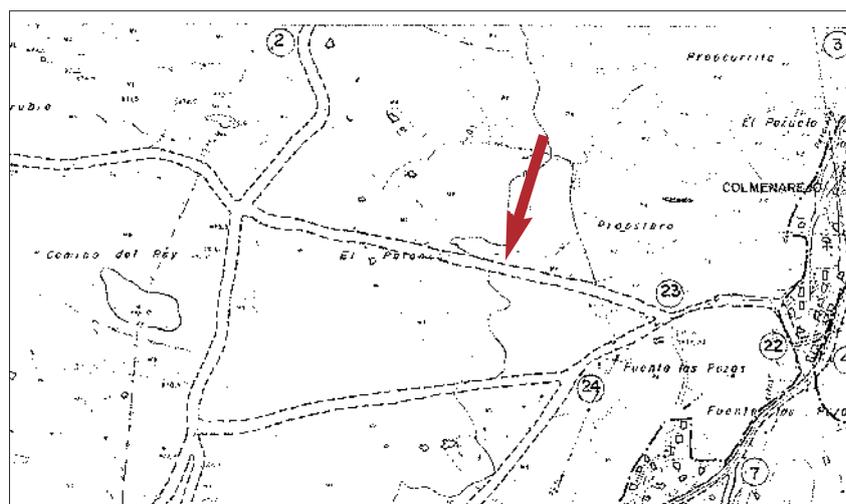
**AFECCIÓN 1:** Tramo cortado de unos 820 metros.  
**COORDENADAS :** Entre UTM 413096-4490146 y 412301-4490362

Cartografía informativa 1:5.000 del Servicio de Vías Pecuarias de la Comunidad de Madrid, que maneja la Guardería Forestal y otros organismos oficiales. El tramo cortado está perfectamente definido.

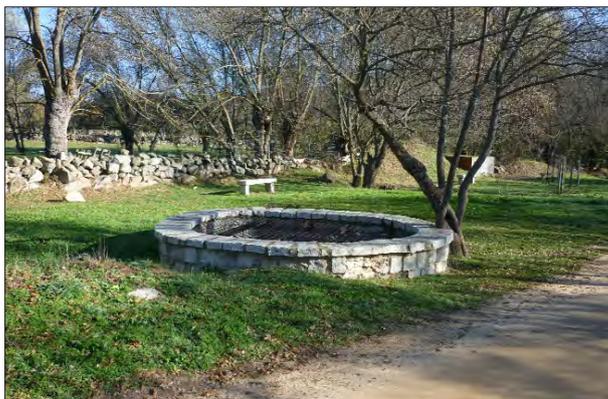
Coordenadas UTM 413251-4490192

Al poco de cruzar el arroyo nos encontramos con tres grandes pozos, cerrados por malla metálica hace años, dada su enorme peligrosidad.

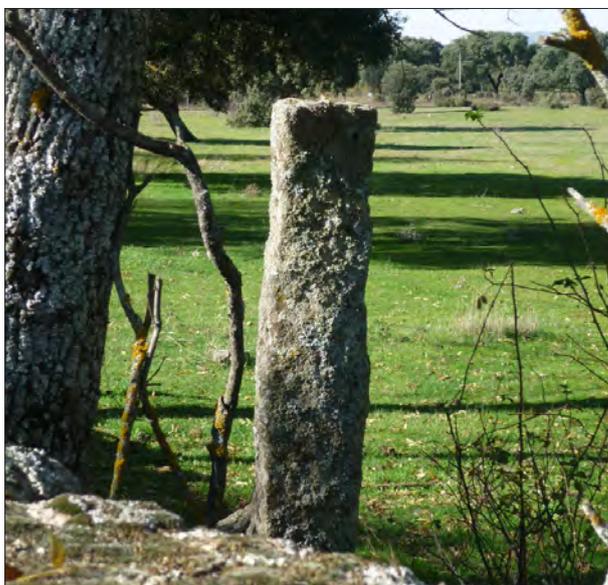
A la derecha, a unos 2 metros de la valla de una finca, encontramos este mojón de señalización. Nos dice claramente que esa valla está mal colocada, pero aún lo está más la que hay al otro lado del camino, que debería estar retranqueado unos 11 metros.

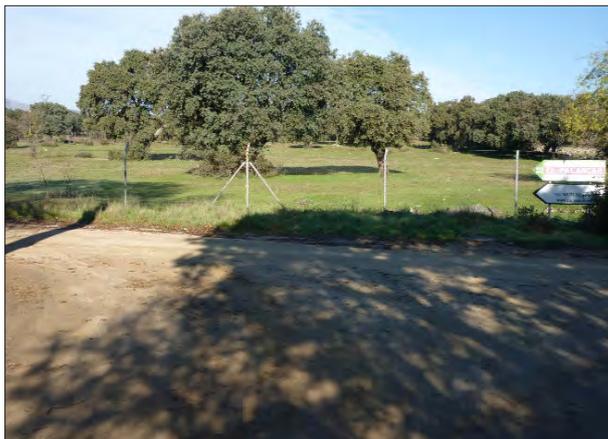
Coordenadas UTM 413101-4490145

Justamente en el punto en el que el camino del Rincón de Prausteros (procedente de la carretera de Valdemorillo) desemboca en nuestra vereda, el trazado debería penetrar en la finca que vemos en la foto, con ligera dirección noroeste. La valla se lo impide.

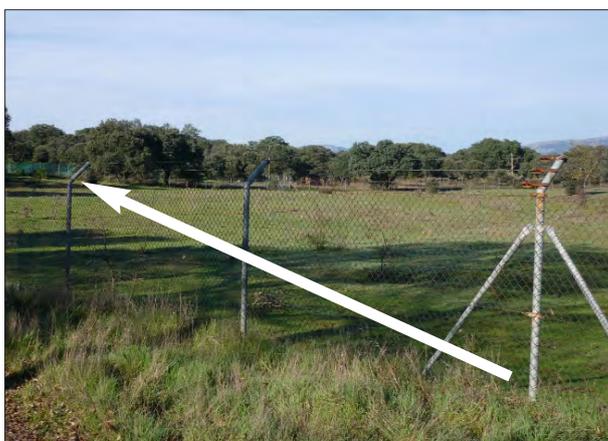
Coordenadas UTM 413101-4490145

La flecha señala aproximadamente el recorrido que debería hacer en el interior de esta finca. Tras recorrer unos 135 metros, se topa con el camino que conduce al Palancar.

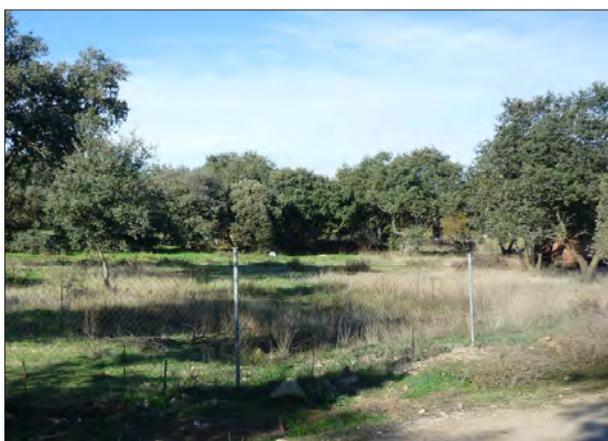
Coordenadas UTM 412966-4490188

El siguiente tramo, a partir de este camino del Palancar, también está cortado a lo largo de otros 685 metros, hasta el Camino del Rey.

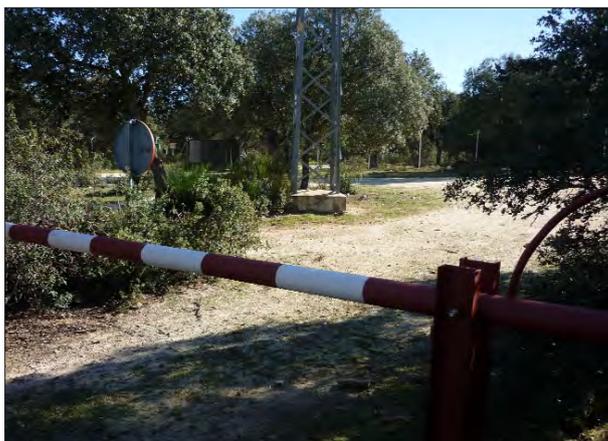
Coordenadas UTM 412270-4490372

Desde la barrera que impide el paso de los coches por nuestra vía pecuaria, se divisa al fondo el vallado que la corta en dirección a Colmenarejo.

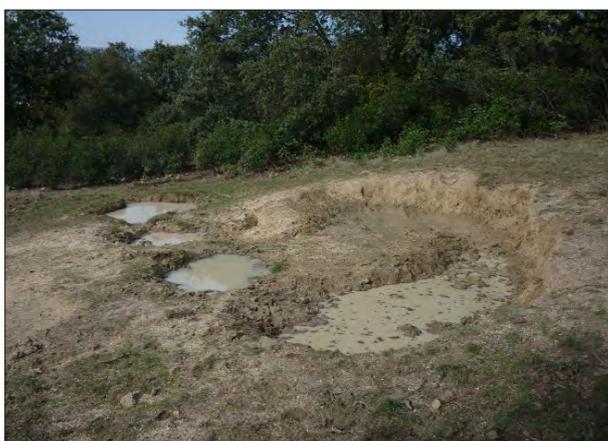
Coordenadas UTM 411891-4490473

En la misma vereda, a pocos metros del camino, los cazadores han excavado un revolcadero, áreas embarradas a las que son muy aficionados los jabalíes para desparasitarse. Es una prueba clara del incumplimiento generalizado en este pueblo de cazar en caminos y vías pecuarias. En Peñarrubia hay varios más de estos revolcaderos, todos artificiales.

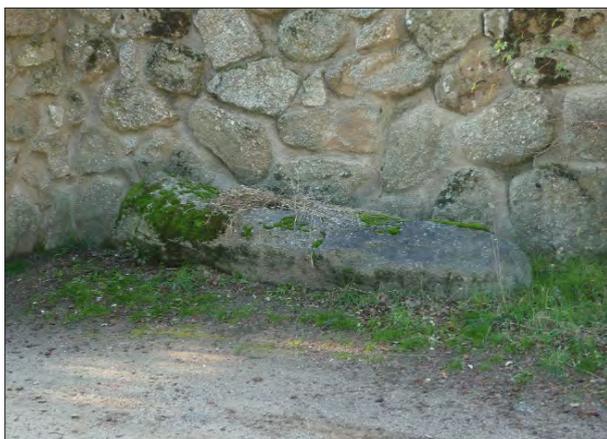
Coordenadas UTM 413032-4490118

A muy pocos metros, a la izquierda, en la embocadura de una finca, encontramos este mojón tumbado de vías pecuarias, que no tiene ninguna utilidad informativa, ya que ha sido movido de su emplazamiento original ( lo cual constituye una infracción muy grave, castigada con multa de 30.000 a 150.000 euros).

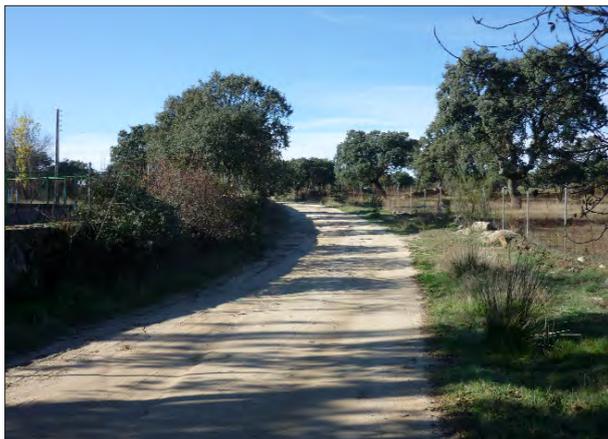
Coordenadas UTM 412980-4490094

En este tramo, el ancho legal no se respeta, pero los 9 metros permiten un tránsito cómodo.

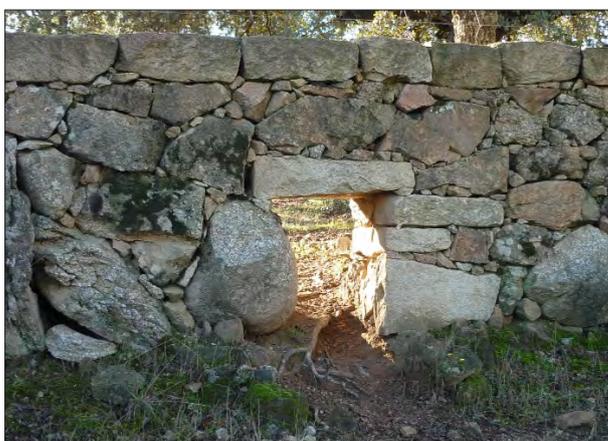
Coordenadas UTM 412626-4490008

Esta finca corta la Majada del Moreno, como ya hemos dicho, pero en cambio es el único vallado de piedra que hemos encontrado en todo Colmenarejo que tiene en perfectas condiciones legales el vallado, incluidas las gateras para el paso de fauna. Sorprende tener que resaltar una excepción que debería ser la regla.

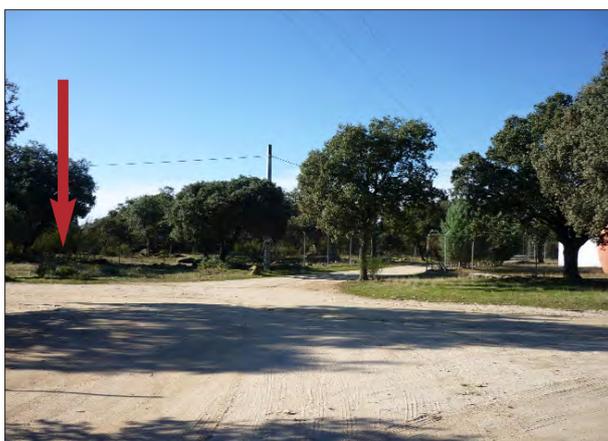
Coordenadas UTM 412213-4489950

La flecha indica el punto por el que debería continuar nuestra vereda. Una serie de fincas cortan su paso, como veremos en las imágenes aérea y catastral de la siguiente página (ver también la vereda del Camino del Rey). De izquierda a derecha, el Camino del Rey.

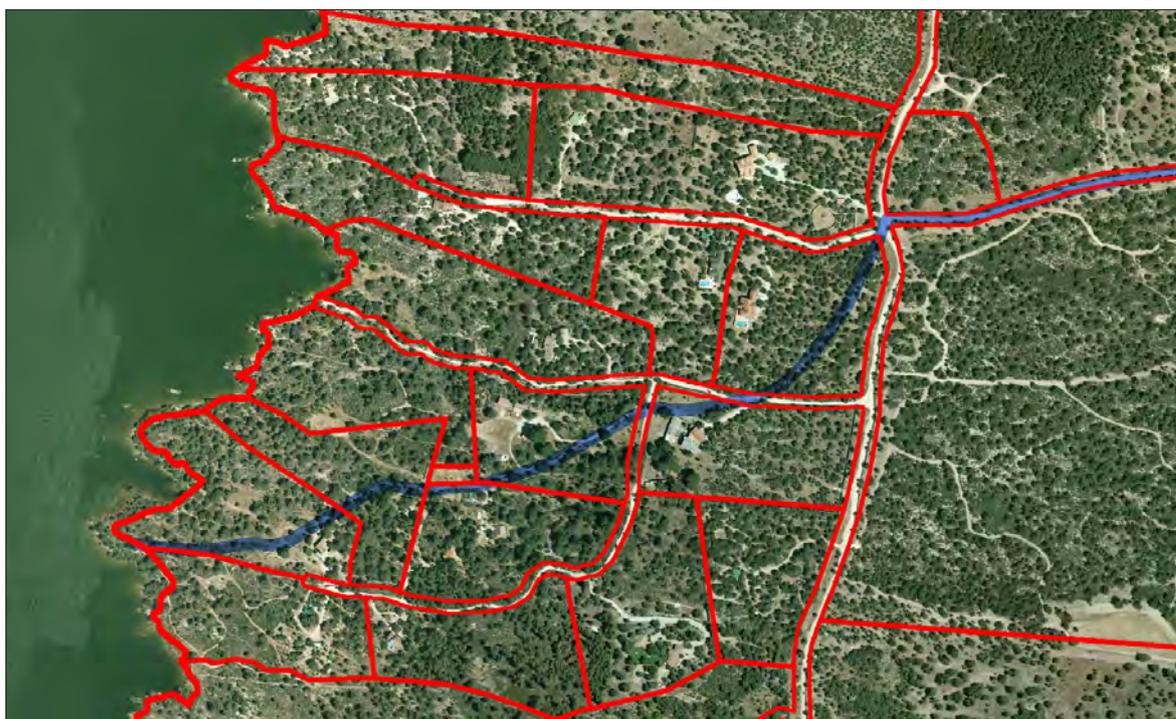
La superposición del plano catastral con la foto aérea y el trazado de la vereda de Tapias Altas (en azul) nos permite apreciar que en su ocupación están implicadas de forma evidente unas seis fincas, que podrían llegar a ocho, según se realizara el deslinde. Esta imagen muestra la dificultad de restitución que tienen muchos de estos casos de vías ocupadas. Es muy probable que quienes compraron estas fincas ni siquiera supieran que estaban atravesadas por cañadas públicas; posiblemente sus escrituras tampoco reflejan esta carga (hace apenas siete, años el Ayuntamiento seguía vendiendo parcelas afectadas por vías pecuarias sin advertirlo). Sin embargo, en caso de abordar un expediente de restitución, ellos —y los ciudadanos— seríamos los grandes perjudicados. Una vez más, la Administración se erige en líder del incumplimiento legal.

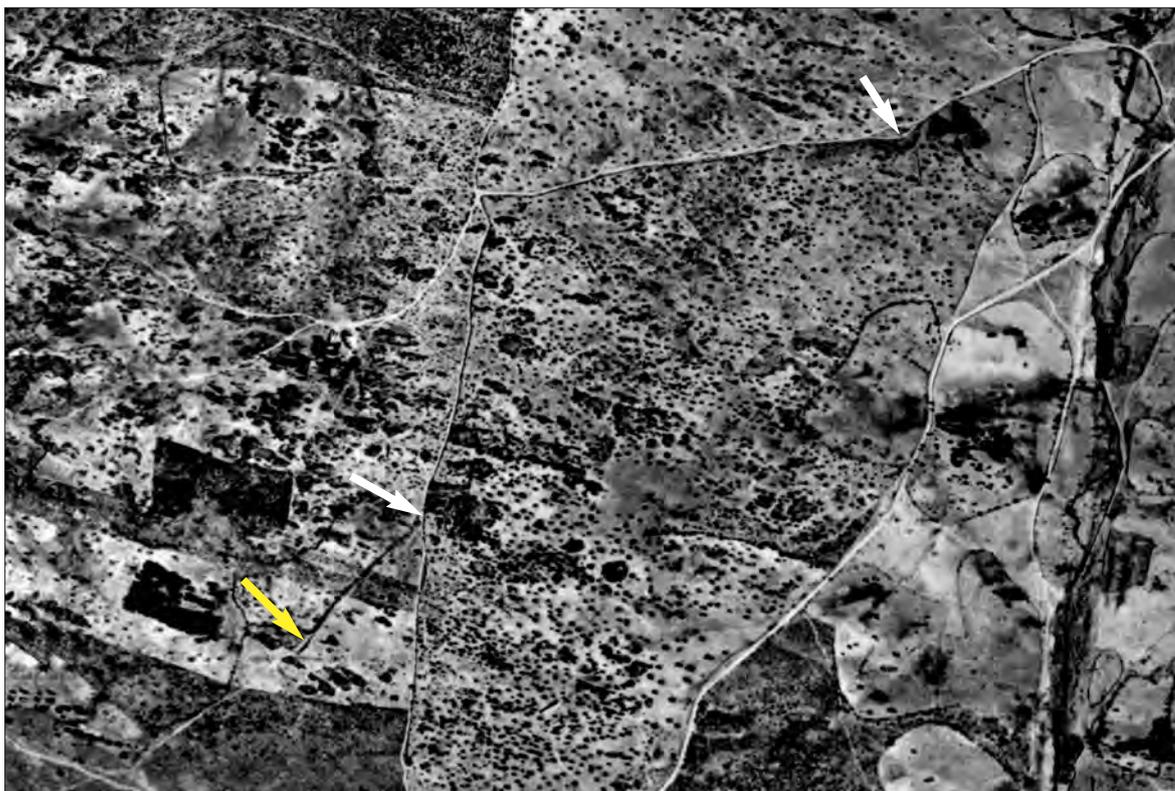
Foto aérea de 1946, en la que no se aprecia rastro de esta vía pecuaria, lo que indica una ocupación antigua. Las flechas blancas indican el inicio y fin del camino (coordenadas UTM 412905-4490025 y 412111-4489379). La flecha amarilla señala la continuación de este mismo camino que, bajo el nombre de “vereda de Las Nicolasas”, continúa hasta el pantano.

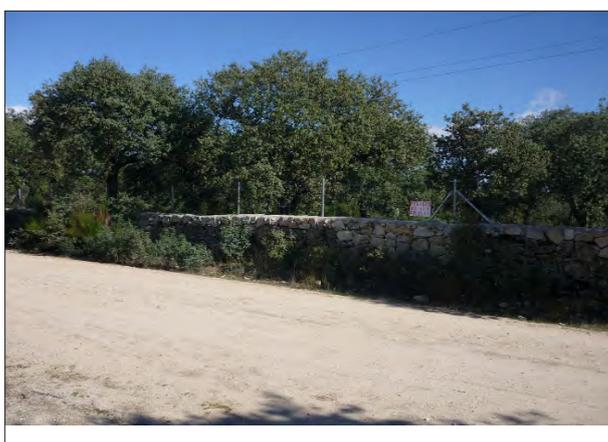
Coordenadas UTM 412099-4489386

Esta vereda “desaparecida” discurre casi en su totalidad por la Parcela 60a del Polígono 12, y un pequeño tramo, por la 24. Este es el punto en el que debería desembocar en el Camino del Rey, como se ve, vallado a cal y canto.

**AFECCIÓN 1:** Vía íntegramente cortada: 1035 metros.  
**COORDENADAS :** Entre UTM 412905-4490025 y 412111-4489379

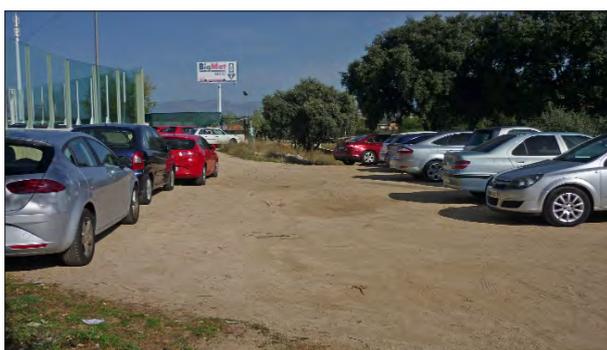
Coordenadas UTM 413577-4489612

Donde confluye con la calle Perdiz, la vereda se usa como aparcamiento improvisado.

- AFECCIÓN 1:** Uso de la vía como aparcamiento.  
 COORDENADAS : UTM 413577-4489612
- AFECCIÓN 2:** Pavimentado de 50 metros de hormigón en los accesos a la EDAR.  
 COORDENADAS : Desde UTM 413196-4488502 hasta 413175-4488457
- AFECCIÓN 3:** El rodeo de la EDAR está muy mal resuelto, resultando estrecho, confuso y difícilmente practicable.  
 COORDENADAS : UTM 413192-4488392

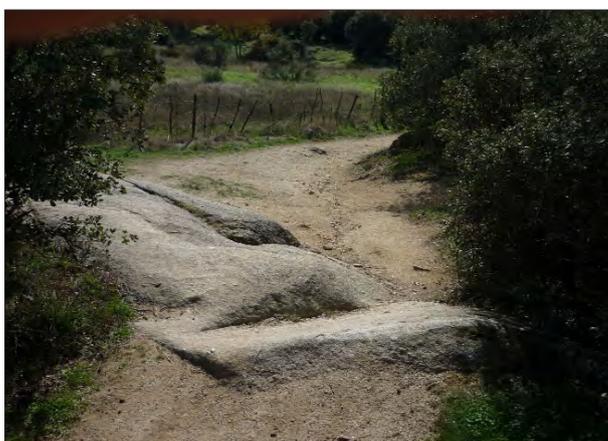
Coordenadas UTM 413593-4489443

En esta parte la calzada hay varios afloramientos graníticos que complican –o impiden por completo– el paso de vehículos. Para los usos permitidos en una vía pecuaria, esto no representa ningún inconveniente.

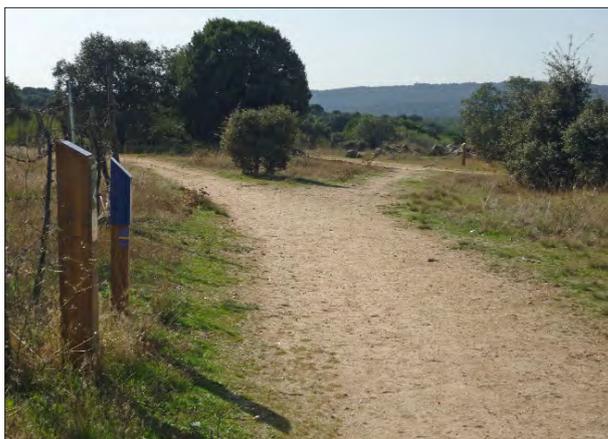
Coordenadas UTM 413584-4489351

En esta foto vemos tres señales de senda y vía pecuaria de la Comunidad de Madrid. La colocación de estas señales no siempre es afortunada y en ocasiones resultan bastante confusas, como en este caso, donde la señal del fondo no está exactamente en la vereda del Robledillo, sino en un camino que se desgaja de esta para terminar en la calle Perdiz, en el extremo sur del polígono industrial.

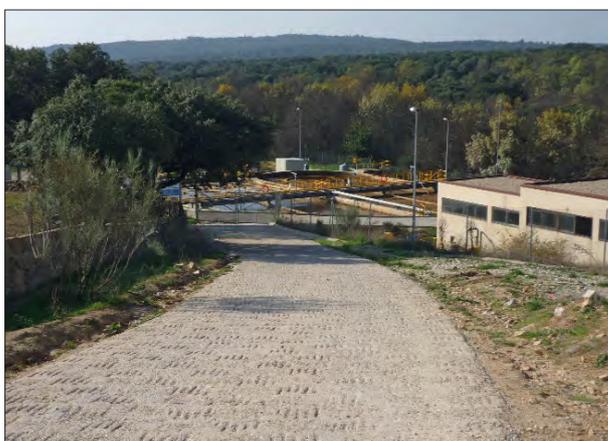
Coordenadas UTM 413207-4488510

Los últimos 50 metros antes de la EDAR están pavimentados con hormigón, en clara contradicción con la legislación sobre Vías Pecuarias.

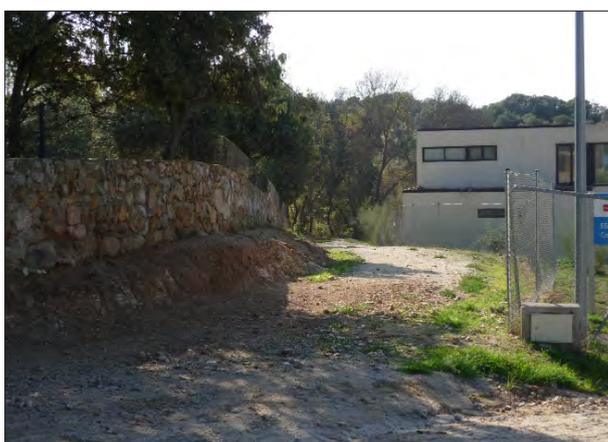
Coordenadas UTM 413179-4488450

No se ha respetado la legalidad en el trazado de esta vereda a su paso por la EDAR. Tanto esta planta como la finca limítrofe parecen ocupar una parte importante de los 20,89 metros de anchura. Se puede aceptar que, en zona rústica, vallados antiguos mermen parcialmente el ancho de un camino; pero en actuaciones recientes, hechas al amparo de la legislación actual (como esta EDAR de 2003), no es de recibo saltarse la ley.

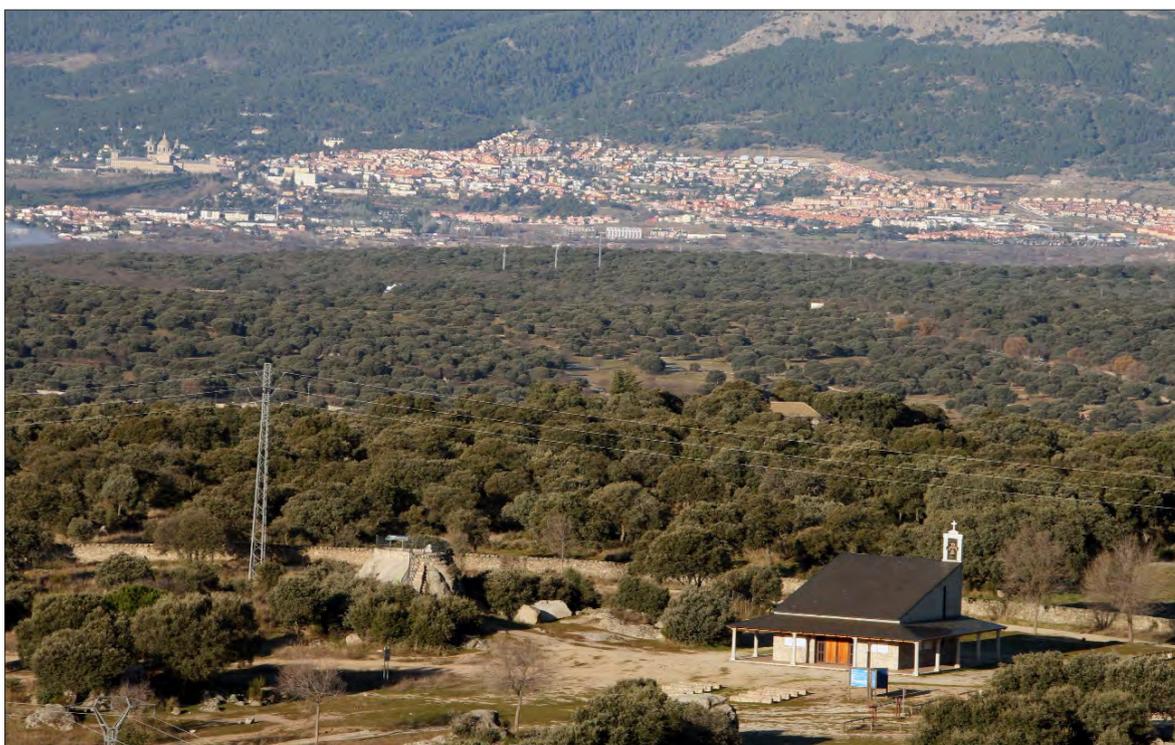
No deja de sorprender que la propia Comunidad de Madrid, garante de la legalidad, publicite este descansadero como zona recreativa, a la que denomina "Ermita de Colmenarejo", sabiendo que las edificaciones permanentes están prohibidas, e incluyendo además un aparcamiento, cuando todos los accesos lo son a través de vías pecuarias.

**AFECCIÓN 1:** Edificación permanente (ermita) y aparcamiento.  
**COORDENADAS :** UTM 412616-4491429

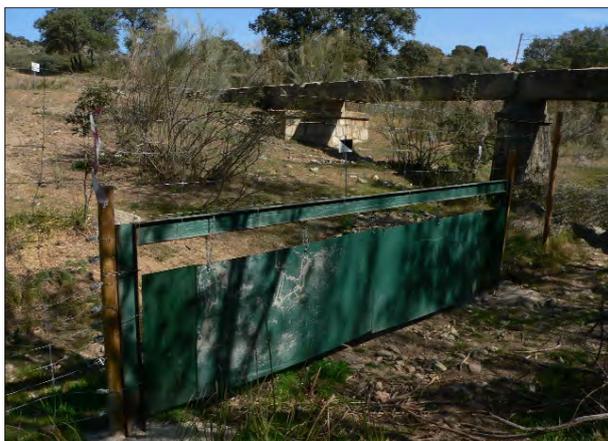
Coordenadas UTM 414386-4482755

Una puerta basculante en el cerramiento de la finca que limita con el descansadero. El vallado apura hasta el límite la zona de policía del cauce. Al fondo, el acueducto que transportaba el agua del embalse del Aulencia. Está incluido en el "Catálogo de bienes de interés patrimonial en el ámbito rural", propuesto por Alternativa por Colmenarejo.
