## VEREDA DEL MADROÑAL

<b>ANCHURA LEGAL: 20,89 m</b>	<b>Nº INVENTARIO CAM: 20</b>	
<b>LONGITUD CLASIFICACIÓN 1966</b>	<b>LONGITUD PROPUESTA DESLINDE 1998</b>	<b>LONGITUD SOBRE CARTOGRAFÍA</b>
<b>2.300 m</b>	<b>3.027 m</b>	<b>2.360 m</b>

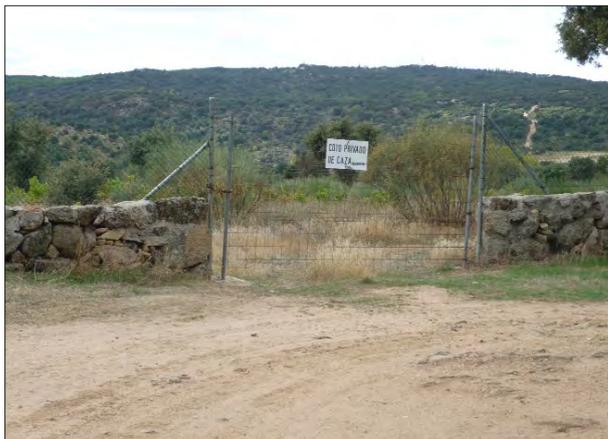
Coordenadas UTM 413560-4487427

Esta puerta impide el paso al descansadero y a la vereda de las Viñas Viejas. La indicación de coto de caza es la guinda.

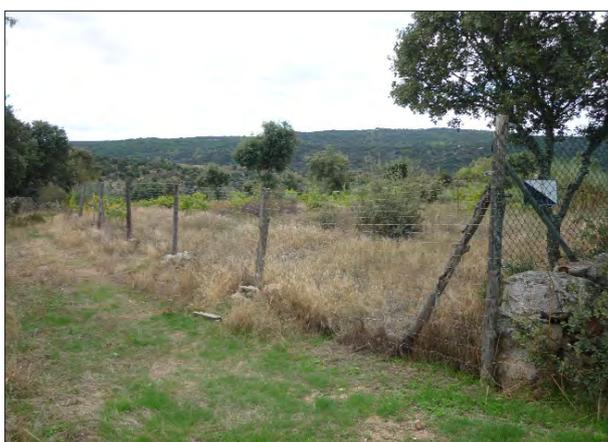
Coordenadas UTM 413565-4487420

La totalidad del descansadero se encuentra perfectamente vallada con malla cinegética.

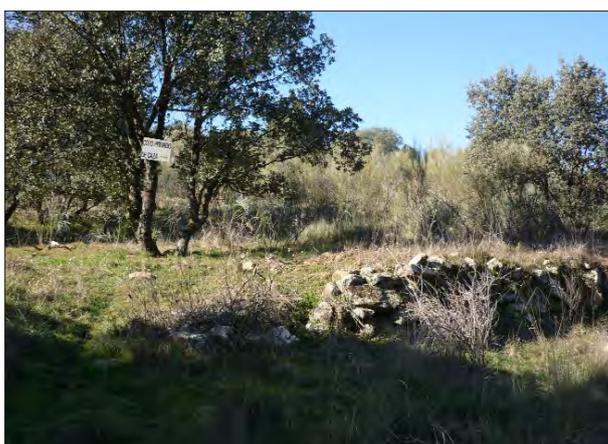
Coordenadas UTM 415549-4487944

Recorremos ahora el arroyo, hacia el norte, con el fin de cerrar completamente el perímetro del descansadero. A escasos metros del cauce, este vallado de piedra separa las dos parcelas que afectan a este descansadero. El cartel no puede ser más engañoso: ni estamos en un coto, ni es suelo privado, ni se puede cazar.

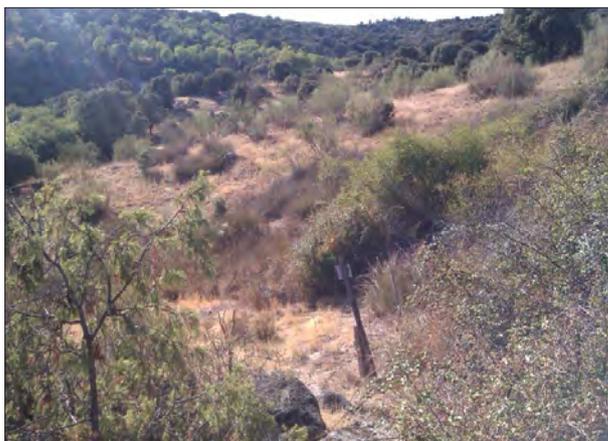
Coordenadas UTM 413302-4485786

Accesos al descansadero desde la vía pecuaria. En ambas fotos se aprecia el cerramiento de alambre de espino junto a la señal de coto de caza, también irregular, puesto que la caza en vías pecuarias y descansaderos está prohibida por las leyes 3/1995 y 8/1998, de Vías Pecuarias.

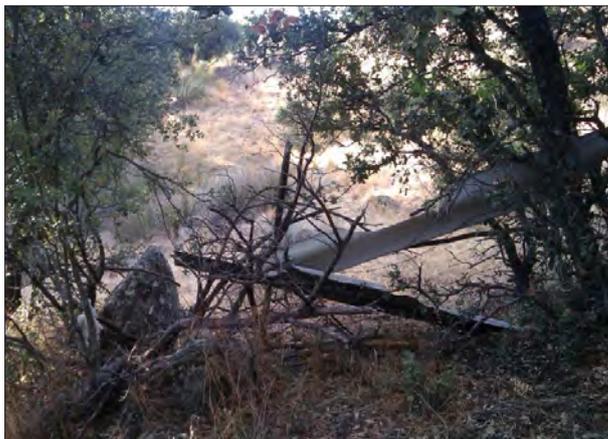
Coordenadas UTM 413258-4485776

Cualquier elemento parece servir para vallar una linde.

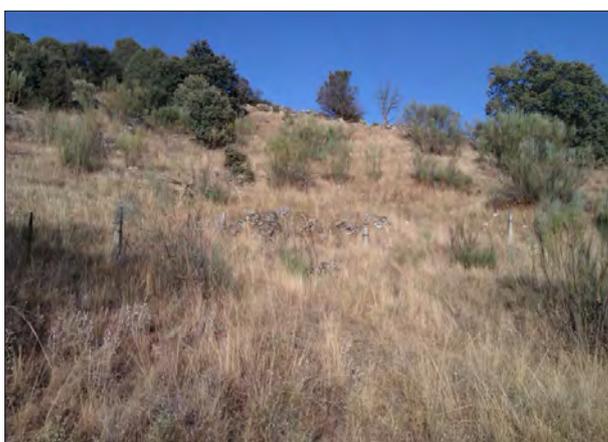
Coordenadas UTM 413188-4485820

Interior del descansadero. Se sigue viendo algún resto de vallado.

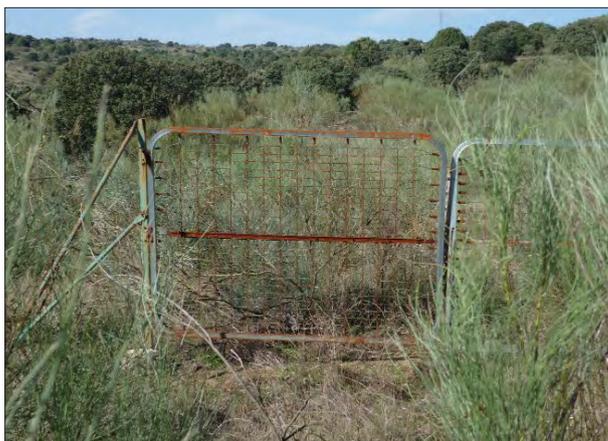
Coordenadas UTM 416005-4486294

Una especie de puerta hecha con somieres viejos nos recuerda el dicho: "no se pueden poner puertas al campo". Aunque hay algunos postes metálicos, la malla o alambrada de cerramiento hace mucho que se perdió y andará por el suelo, constituyendo un peligro para fauna, pastores y cazadores.

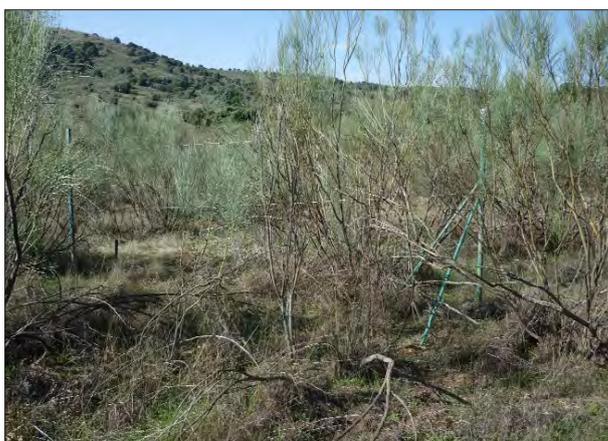
Coordenadas UTM 416007-4486315

Algunos postes recuerdan que algún día debió haber un cerramiento.

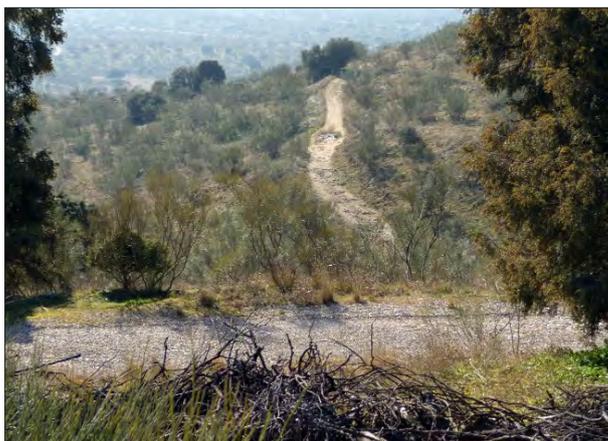
Coordenadas UTM 415623-4485664

Este límite norte es perfectamente paralelo a la canalización que se divisa en el horizonte. Sobre el terreno, se identifica por los dos mojones mencionados (que veremos en algunas fotografías). Desde la línea imaginaria que supone la prolongación de la conducción hasta estas parejas de mojones, el descansadero termina en una alineación paralela, a unos 20 metros al norte de la anterior.

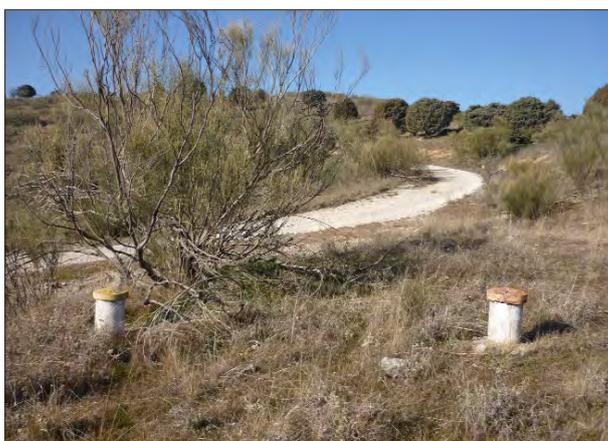
Coordenadas UTM 415667-4485646

Desde este punto, en el límite norte del descansadero, vemos a escasos metros el camino pavimentado que se ha acercado bastante al borde, y al fondo, el camino de tierra paralelo al anterior (aunque el efecto óptico haga pensar que son perpendiculares en este punto).

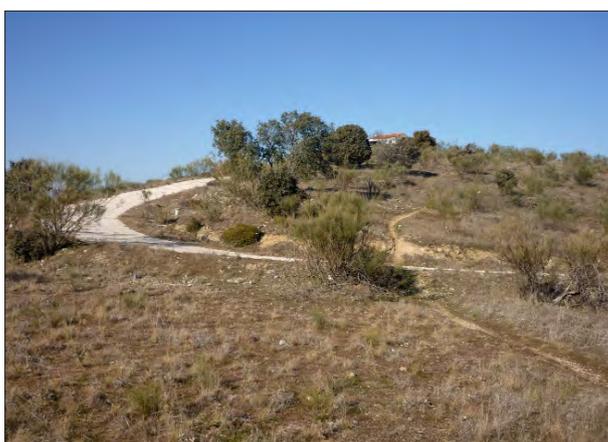
Coordenadas UTM 415583-4485207

...hasta llegar a este punto, que marca el vértice sureste del descansadero. Si desde este punto trazamos una línea recta hasta la curva de la foto siguiente, estaremos marcando el límite sur del descansadero.

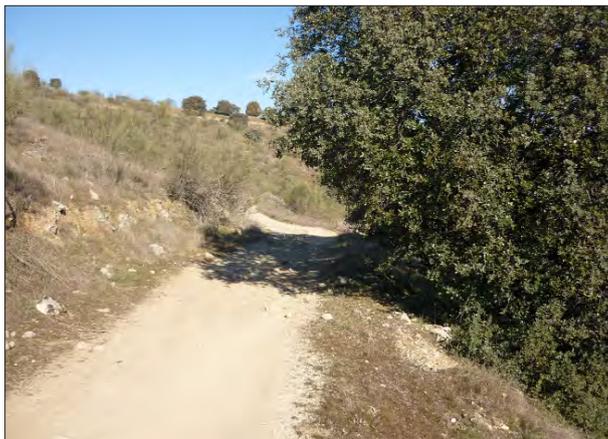
Coordenadas UTM 415520-4485526

Esta curva del camino pavimentado de servicio del Canal, representa el vértice suroeste del descansadero.

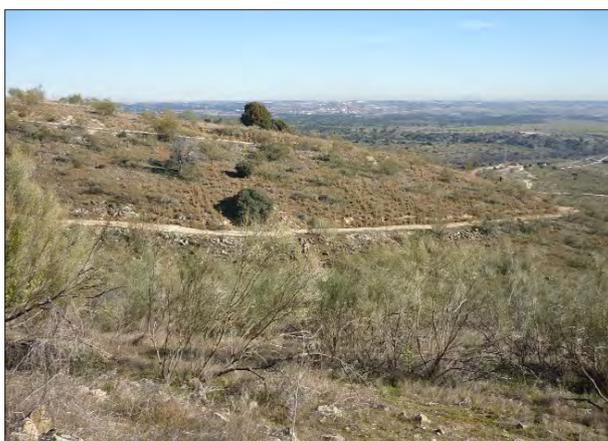
Coordenadas UTM 415629-4485465

Más o menos a mitad de la línea imaginaria que limita el descansadero por el sur, cruzamos el camino de tierra en este punto. Dicho de otro modo: de la encina hacia el observador, estaremos fuera del descansadero. Y de la encina en adelante, dentro.
